## ***PROTOKÓŁ OKRESOWEJ KONTROLI ROCZNEJ***

### ***PRZEGLĄDU PODSTAWOWEGO OBIEKTU MOSTOWEGO***

*Nr protokołu*      *03/2024/EP*

*Nazwa ulicy*      *Lipska - Wielicka wraz z dojazdami (szyby wind oraz klatki schodowe)*

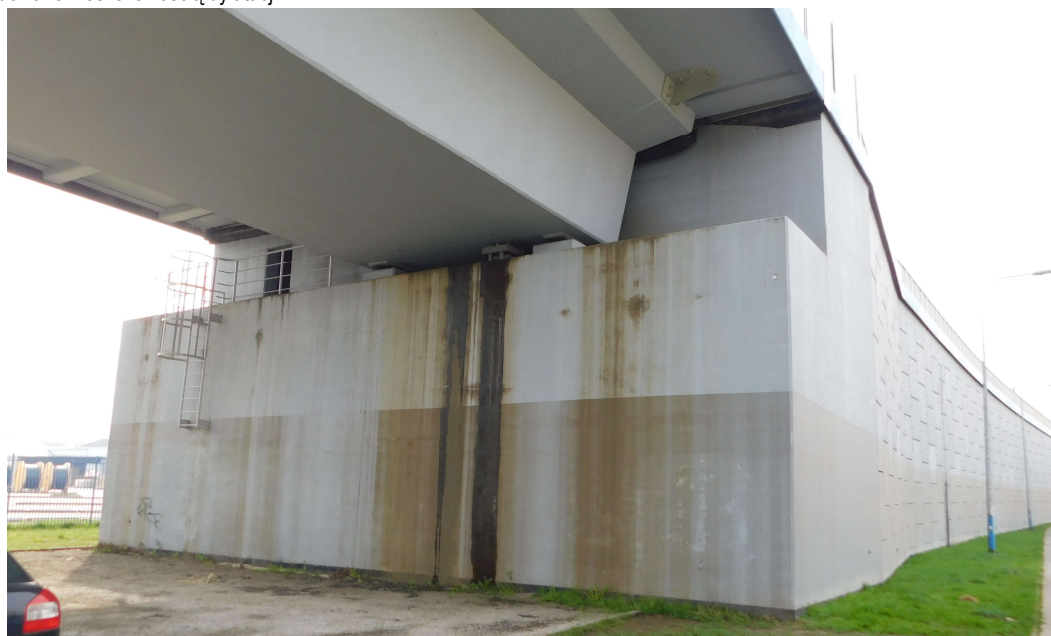
FOT. 1.3. WIDOK PRZYCZÓŁKA - PODPORY OD STRONY ZACHODNIEJ

- osady, zacieki na pow. korpusu spowodowane nieszczelnością dylatacji

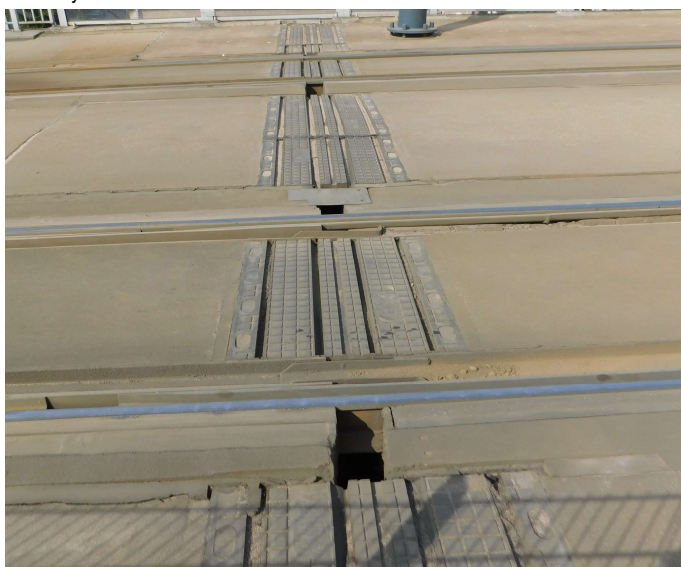
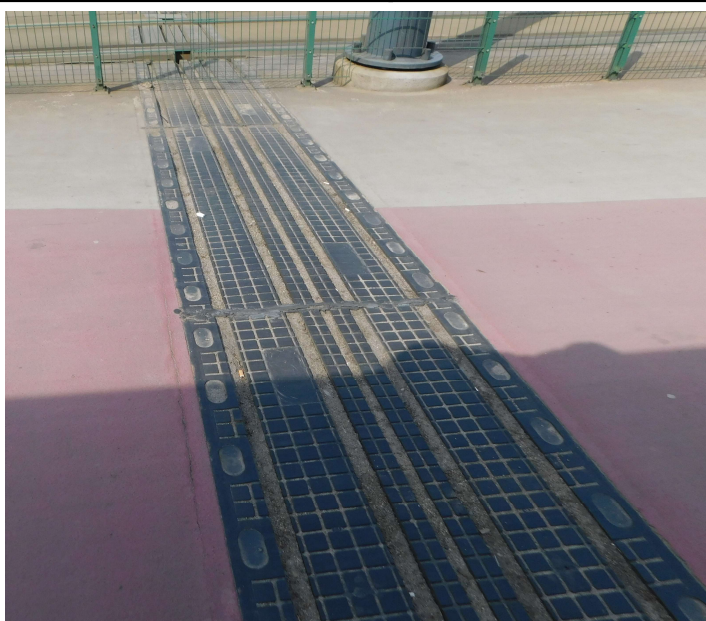
FOT. 2.1 . WIDOK PRZYCZÓŁKA - PODPORY OD STRONY ZACHODNIEJ

- zanieczyszczenia

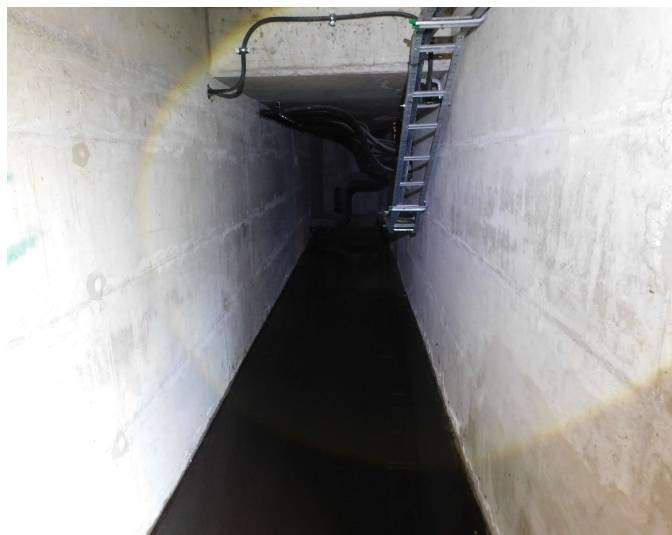
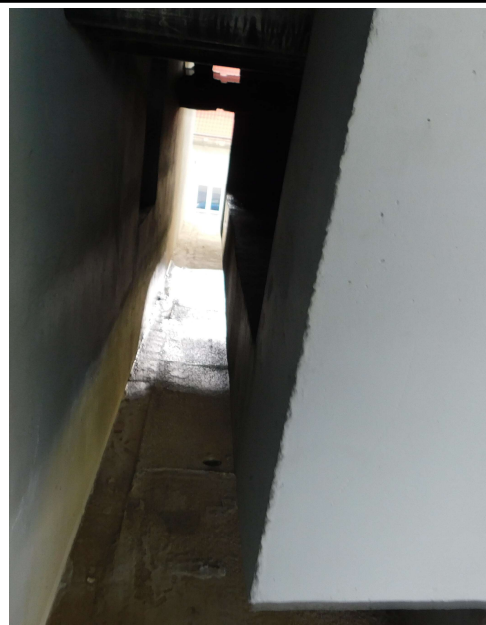
FOT. 2.2. WIDOK PRZYCZÓŁKA - PODPORY OD STRONY ZACHODNIEJ

- osady, zacieki zasobu wody za ścianką zapleczną (brak odprowadzenia wody)  
- nieszczelności odwodnienia dylatacji

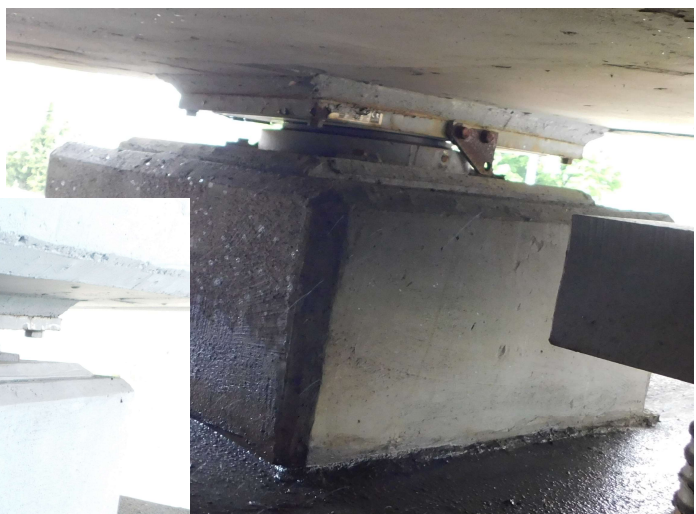
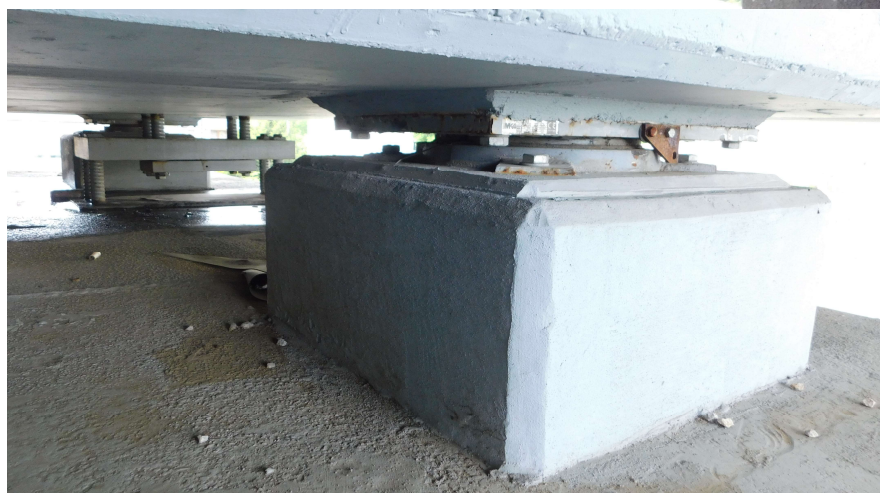
FOT. 2.3. WIDOK ŁOŻYSKA - PODPORY OD STRONY ZACHODNIEJ

- zanieczyszczenia, ogniska korozji

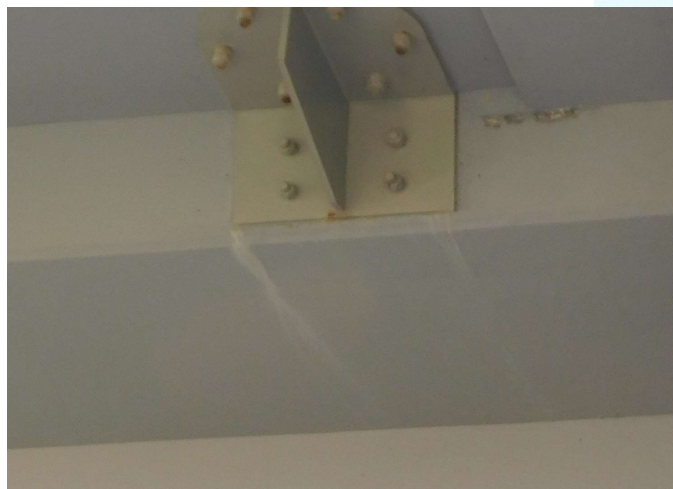
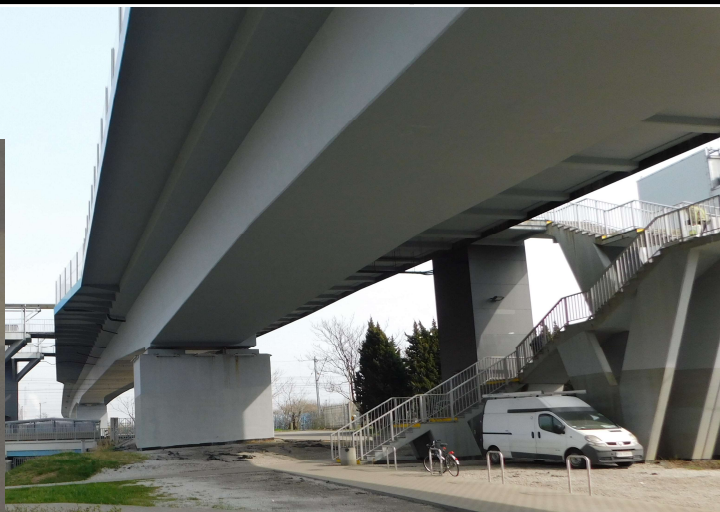
FOT. 3.1 WIDOK KONSTRUKCJI PRZĘŚŁA  
OD STRONY ZACHODNIEJ

- osady na pow. przęsła

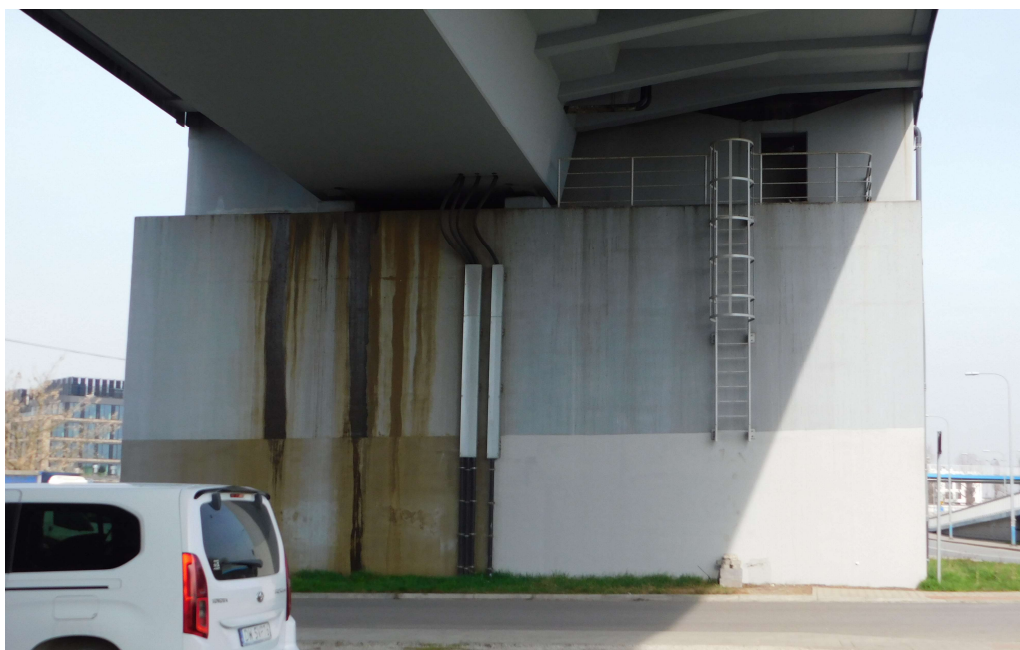
FOT 3.3. WIDOK PRZYCZÓŁKA - PODPORY OD STRONY WSCHODNIEJ

- osady, zacieki na pow. korpusu  
spowodowane nieszczelnością dylatacji

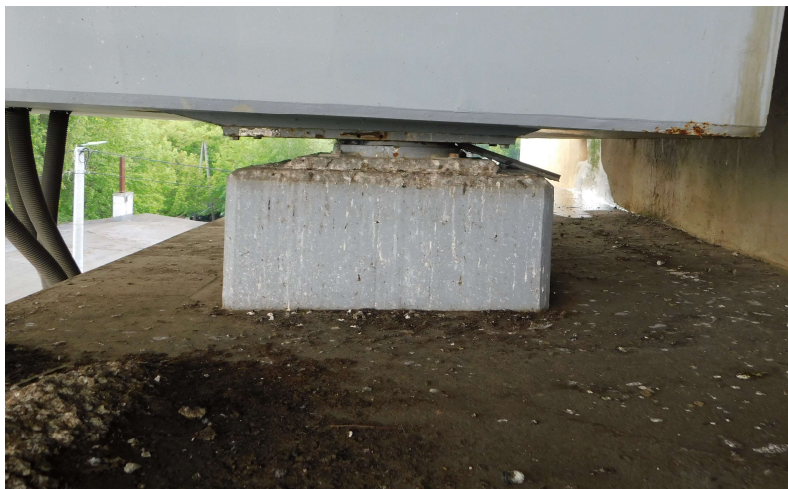
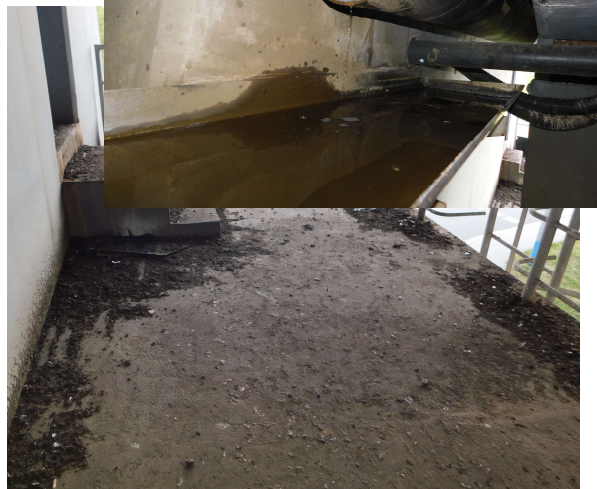
FOT. 4.1 . WIDOK ŁOŻYSKA, PODPORY OD STRONY WSCHODNIEJ

- zanieczyszczenie konstrukcji, ławy podłożyskowej przez ptactwo
- ogniska korozji łożysk, przęsła

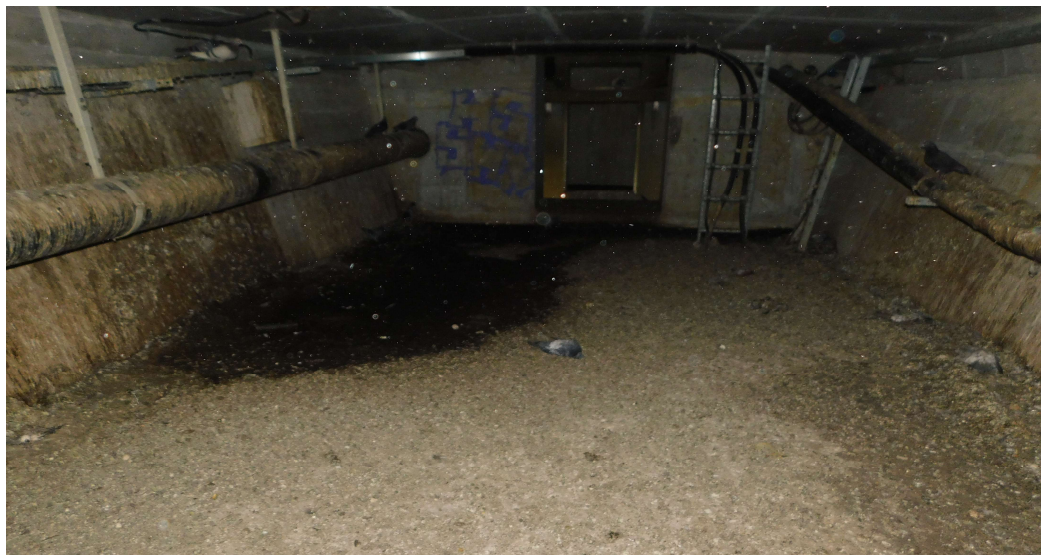
FOT. 4.2. WIDOK PRZĘSLĄ OD STRONY ZACHODNIEJ

- zanieczyszczenie pomostu przez ptactwo

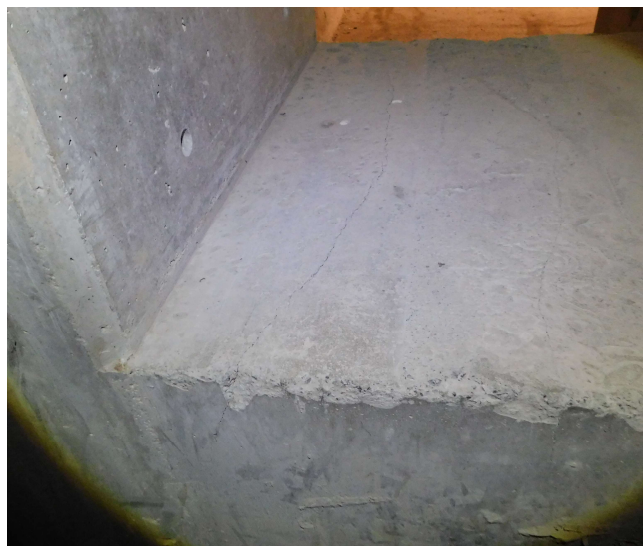
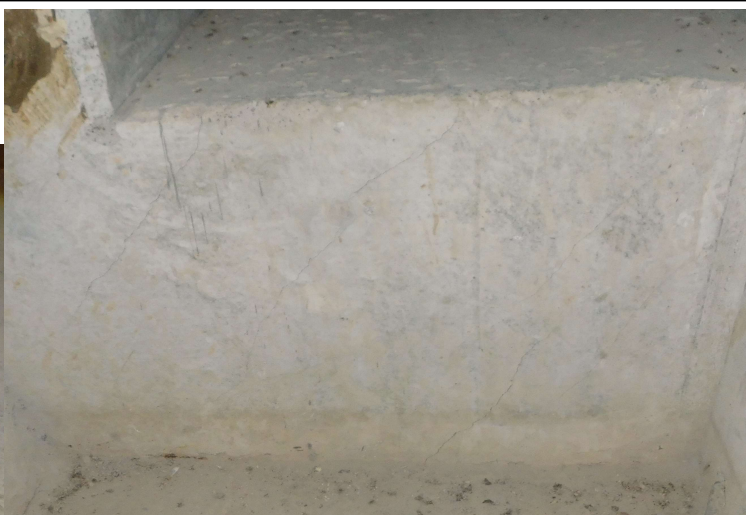
FOT. 4.3. WIDOK POPRZECZNICY PODPOROWEJ

- zarysowanie - spękanie wokół przelazu poprzeczni nad podporą

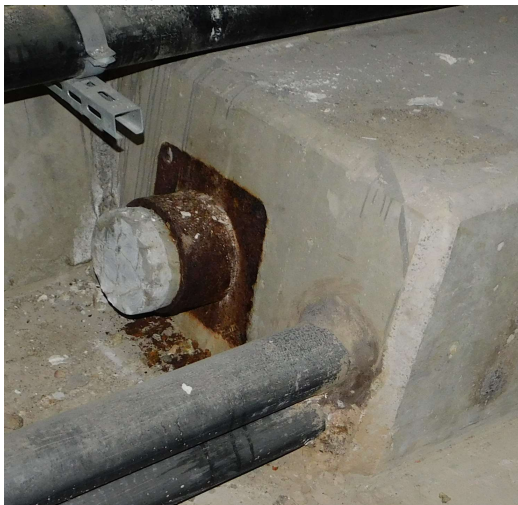
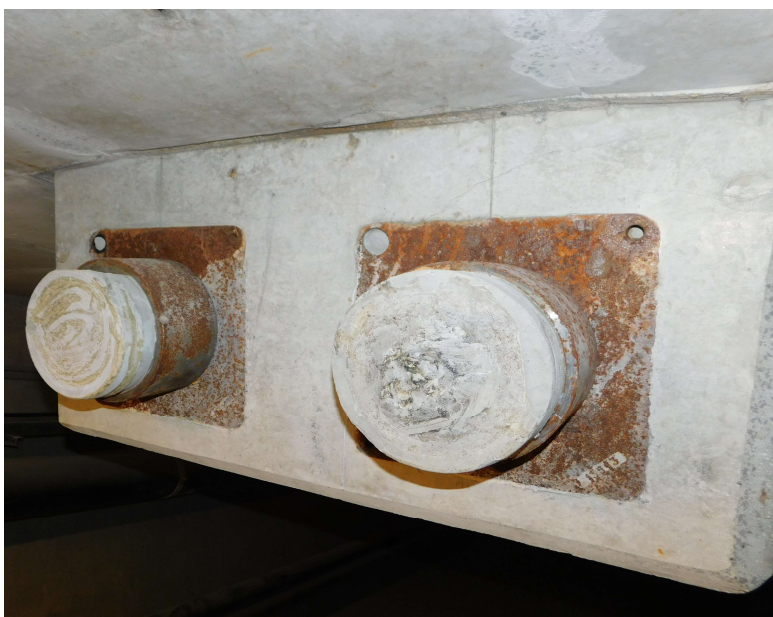
**FOT. 5.1 WIDOK ZAKOTWIENIA CIĘGIEN**

- korozja balach blokó kotwiących cięgien
- podwieszenia płyty pomostu,
- zarysowanie bloku kotwiącego

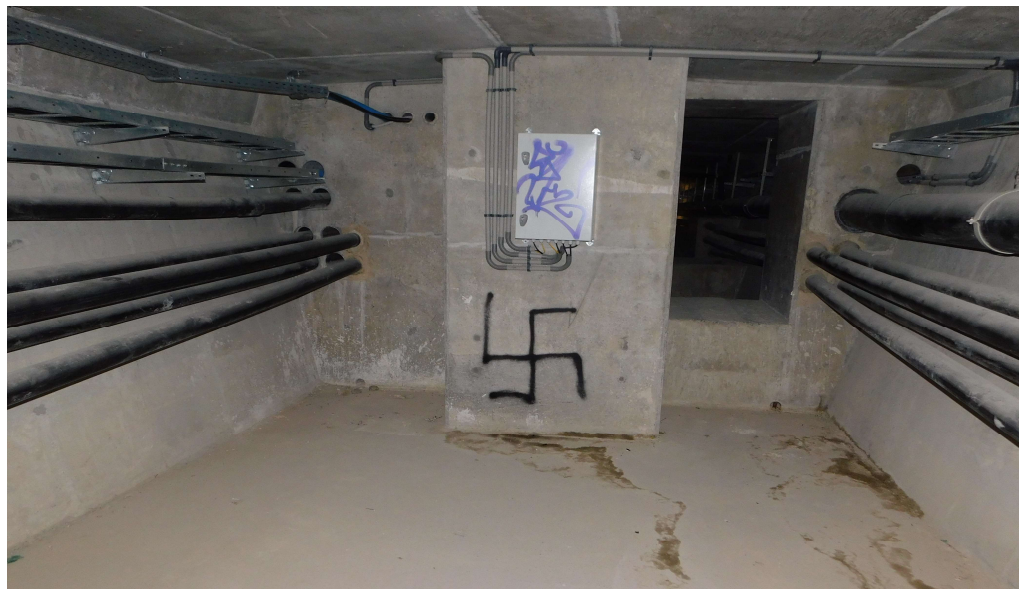
**FOT. 5.2. WIDOK PRZESŁĄ - WNĘTRZA SKRZYNKI KONSTRUKCJI**

- zanieczyszczenie graffiti

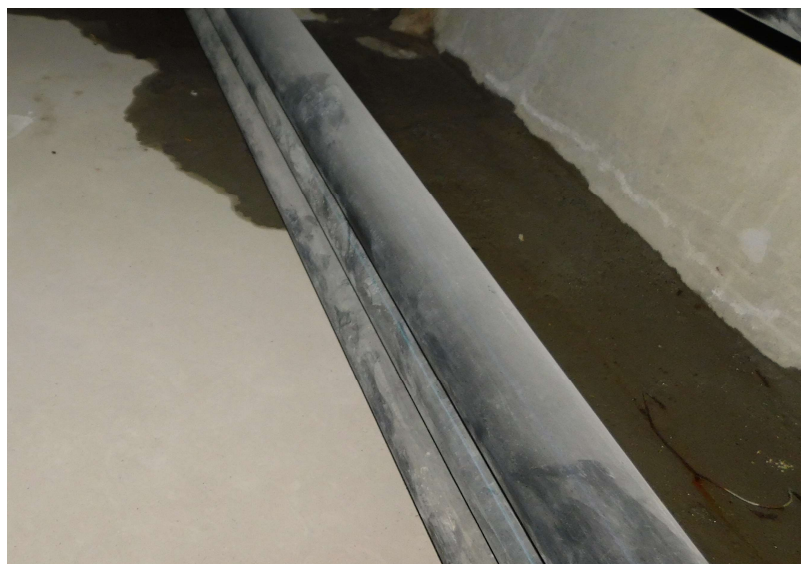
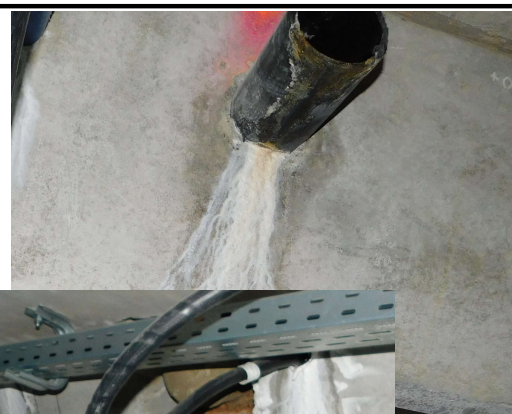
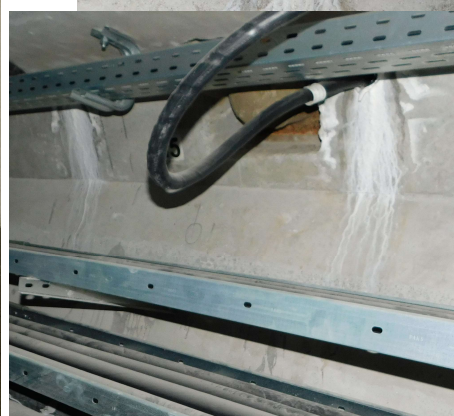
**FOT. 5.3. WIDOK PRZESŁĄ  
WNĘTRZA SKRZYNKI KONSTRUKCJI**

- osady
- zastoisko wody (nieszczelność odwodnienia)

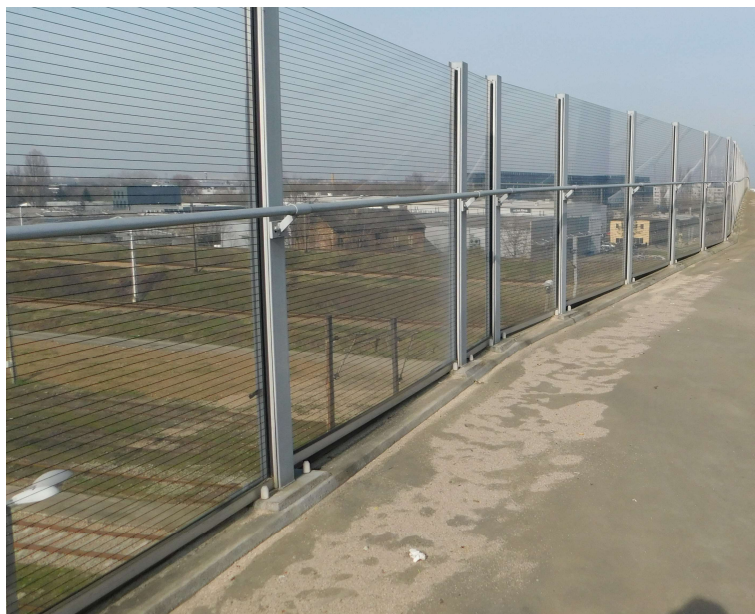
FOT. 7.1 . WIDOK NAWIERZCHNI

- zanieczyszczenie nawierzchni - kapy chodnikowej,  
gzymsu

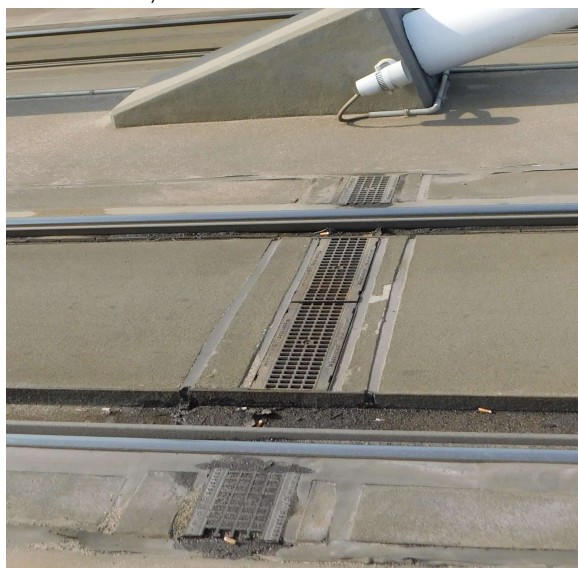
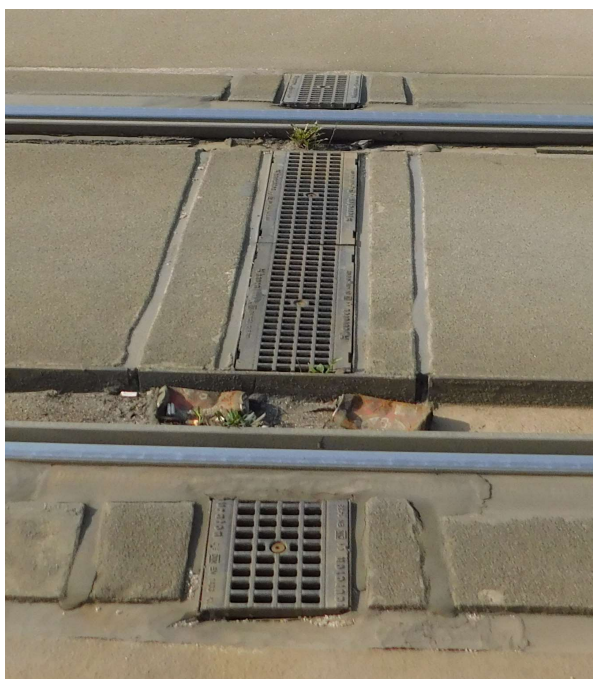
FOT. 7.3. WIDOK NAWIERZCHNI

- zanieczyszczenie odwodnienia torowiska,  
- uszkodzenia nawierzchni przy korytkach  
(ubytki pow. odspojenia mat. uszczelnienia)

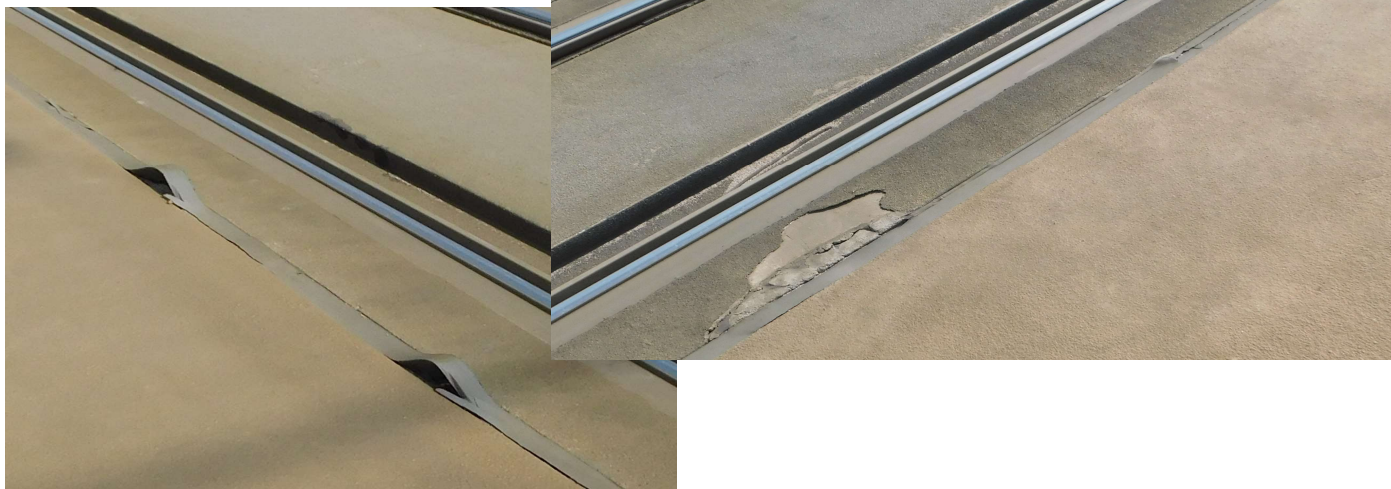
FOT. 8.1 . WIDOK NAWIERZCHNI

- uszkodzenia, ubytki pow.
- odspojenia mat. uszczelniania

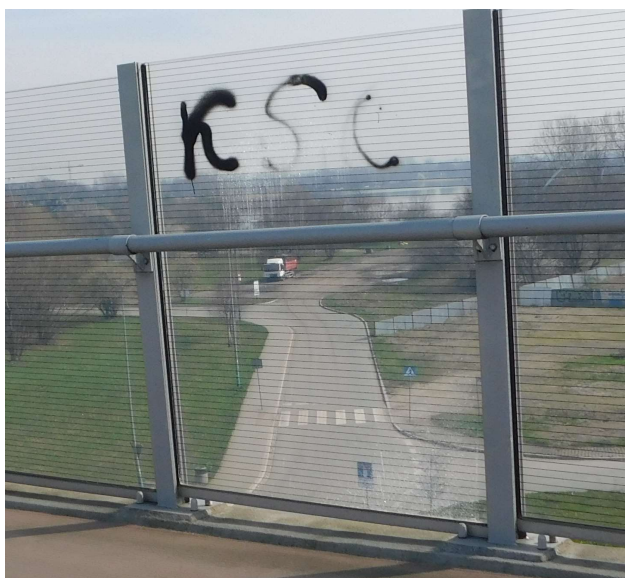
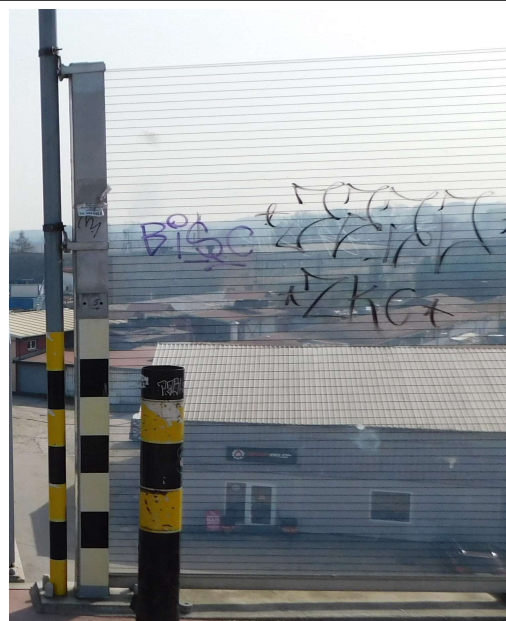
FOT. 8.2. WIDOK EKRANÓW

- zanieczyszczenie graffiti

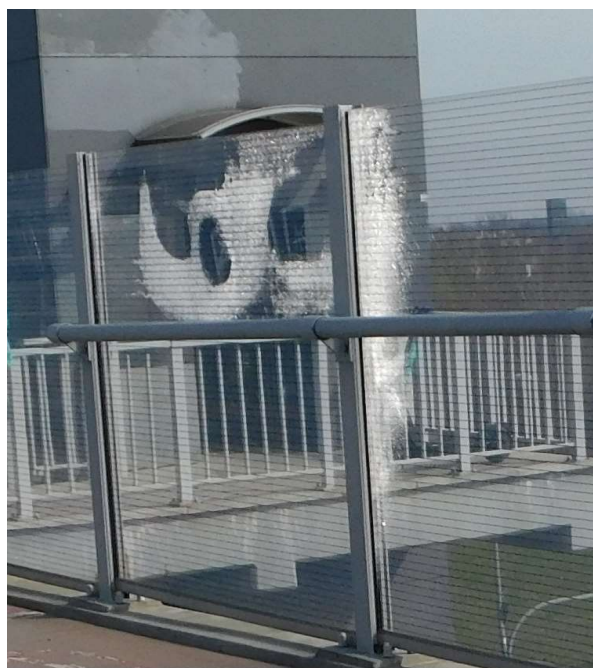
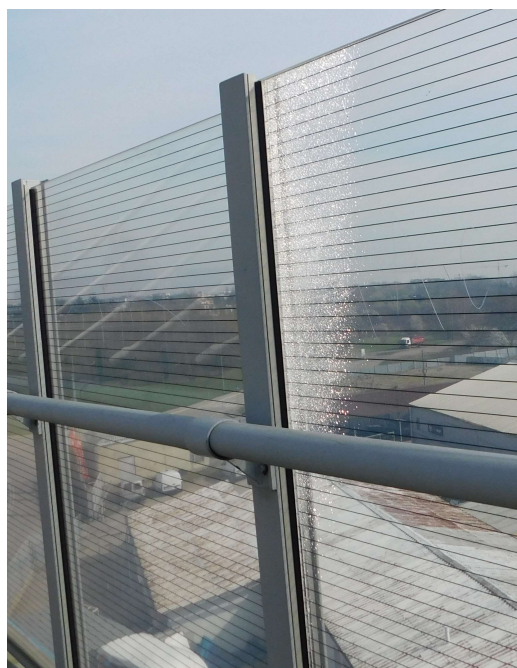
FOT. 8.3. WIDOK EKRANÓW

- uszkodzenia panelu

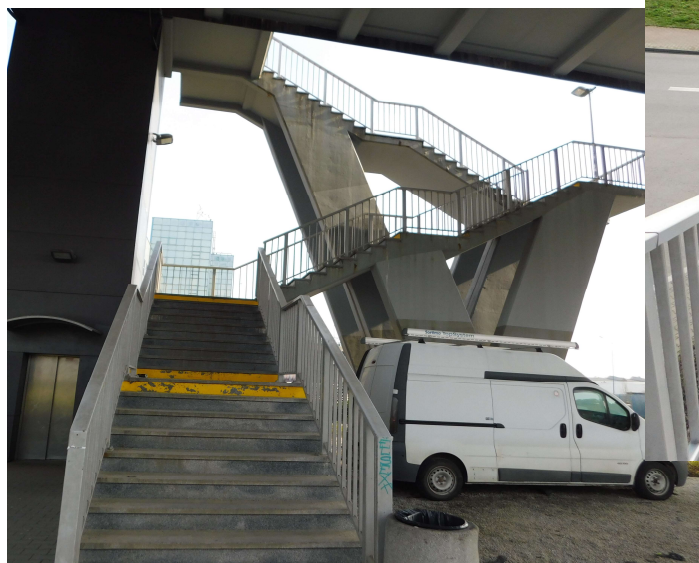
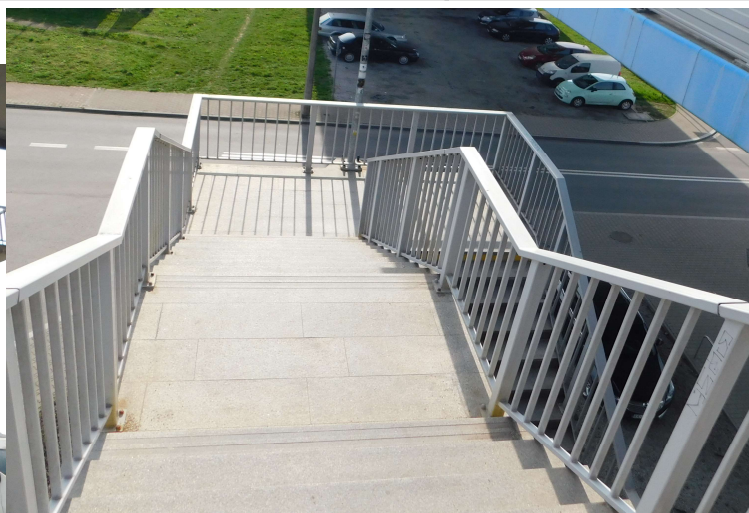
FOT. 9.1 . WIDOK KONSTRUKCJI SCHODÓW

- osady, zanieczyszczeni

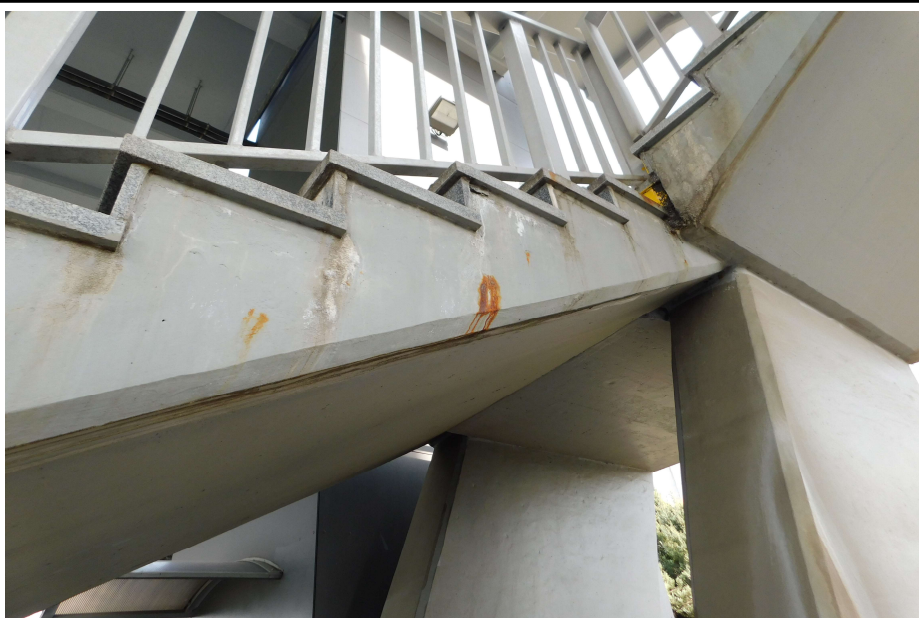
FOT. 9.2. WIDOK KONSTRUKCJI SCHODÓW

- osady, zanieczyszczenia graffiti

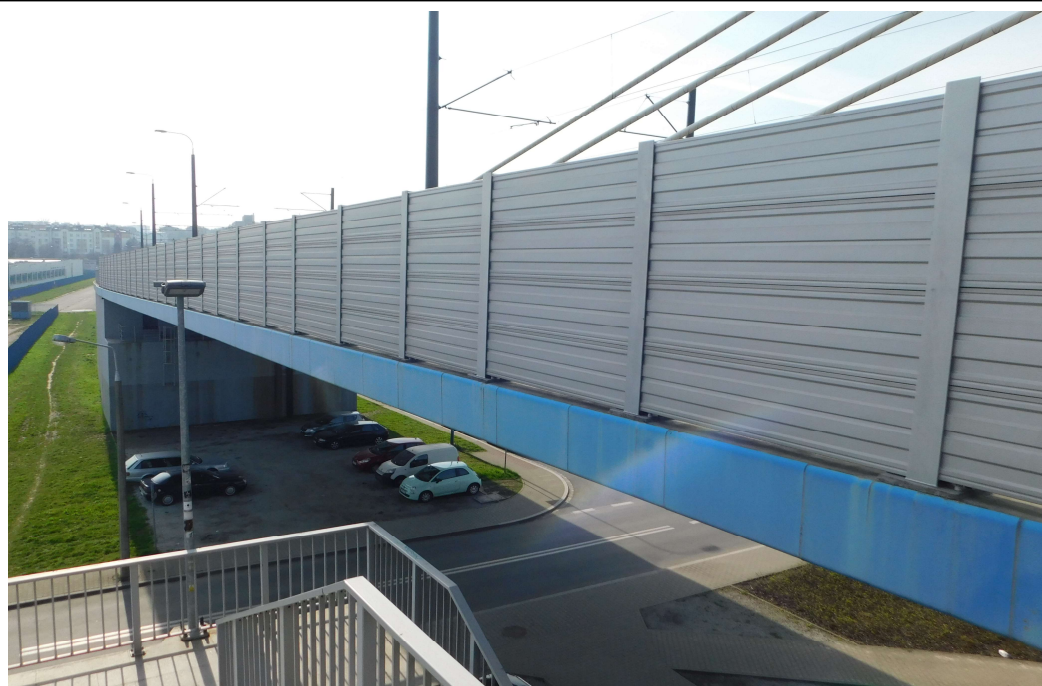
FOT. 9.3. WIDOK GZYMSU

- osady
