PROTOKÓŁ OKRESOWEJ KONTROLI ROCZNEJ

PRZEGLĄDU PODSTAWOWEGO OBIEKTU MOSTOWEGO

Nr protokołu *07/2024/WK*

Nazwa ulicy *Conrada - Radzikowskiego*

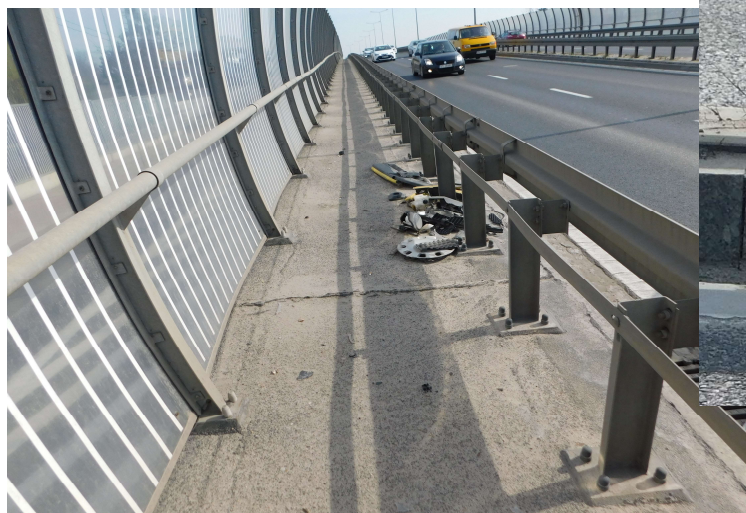
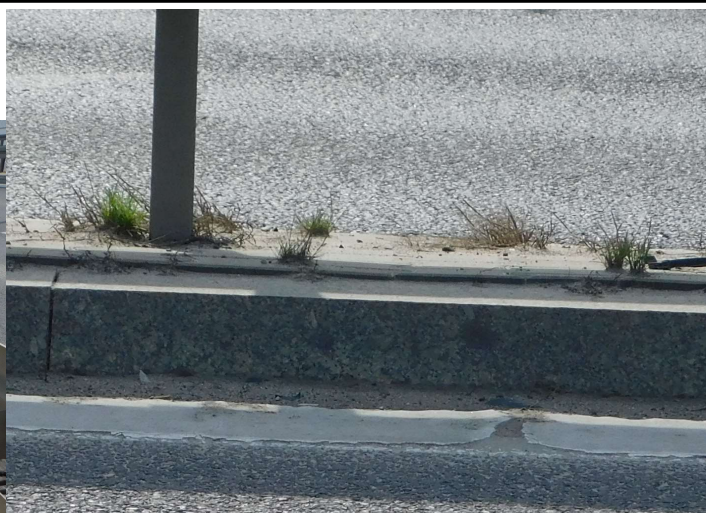
FOT. 1.2. WIDOK NAWIERZCHNI KAP DOJAZDU

- zanieczyszczenie odpadami komunalnymi
- uszkodzenia nawierzchni, wegetacja roślinności na pasie rozdzielu

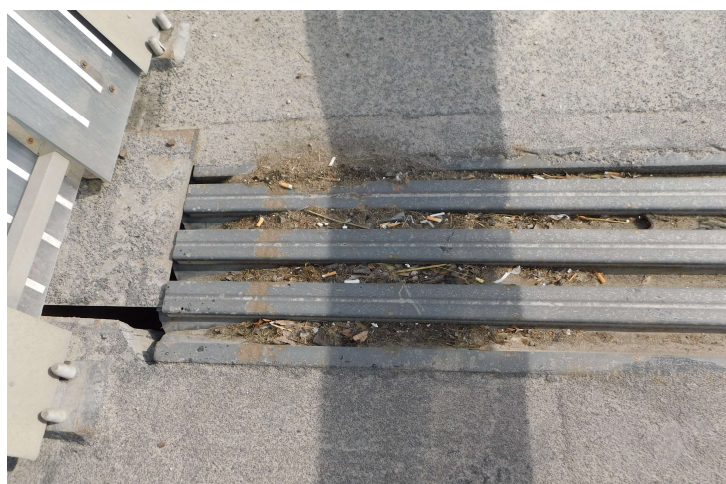
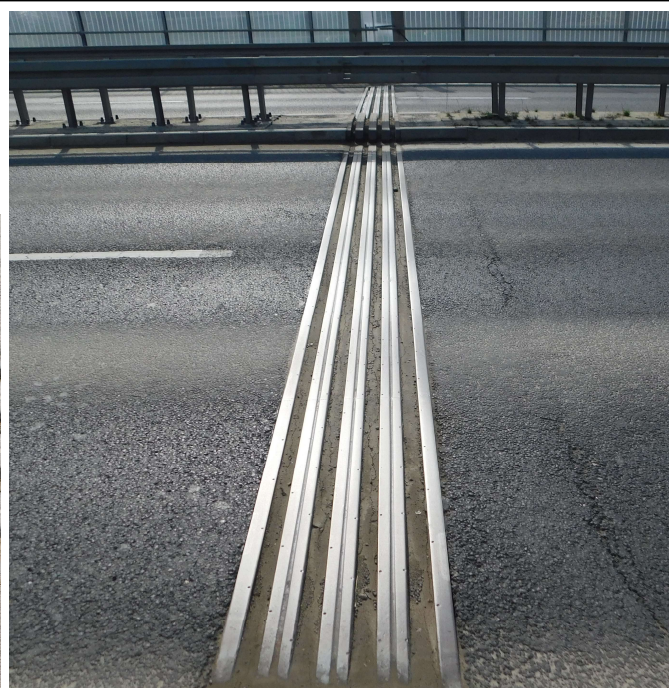
FOT. 1.3. WIDOK DYLATACJI PRZYCZÓŁKA
OD STRONY ZACHODNIEJ

- zanieczyszczenia
- uszkodzenia nawierzchni wzdłuż dylatacji - zarysowania

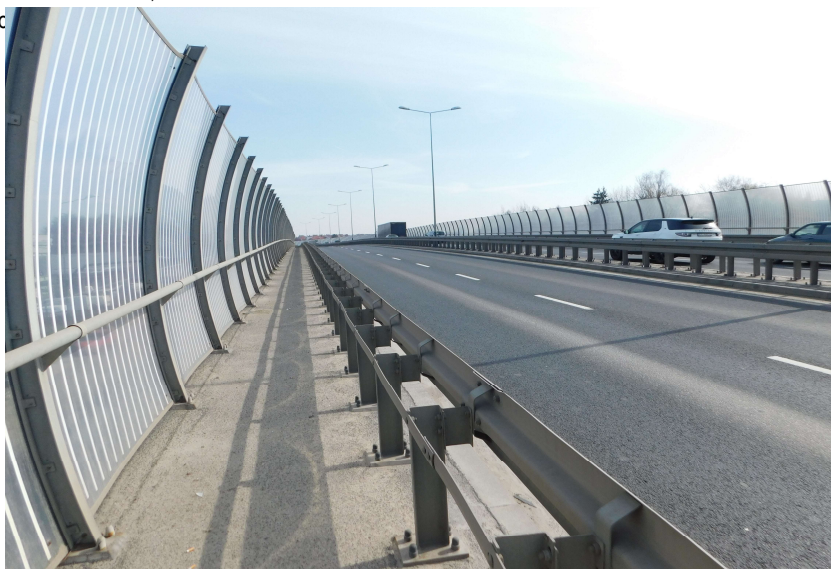
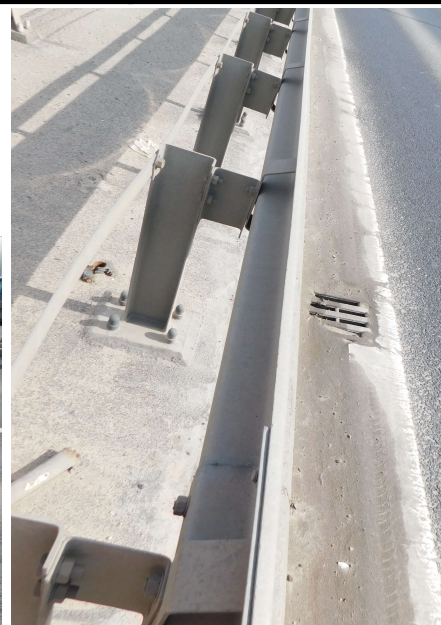
FOT. 2.1 . WIDOK NAWIERZCHNI

- zanieczyszczenie nawierzchni,
wpustów odwod.

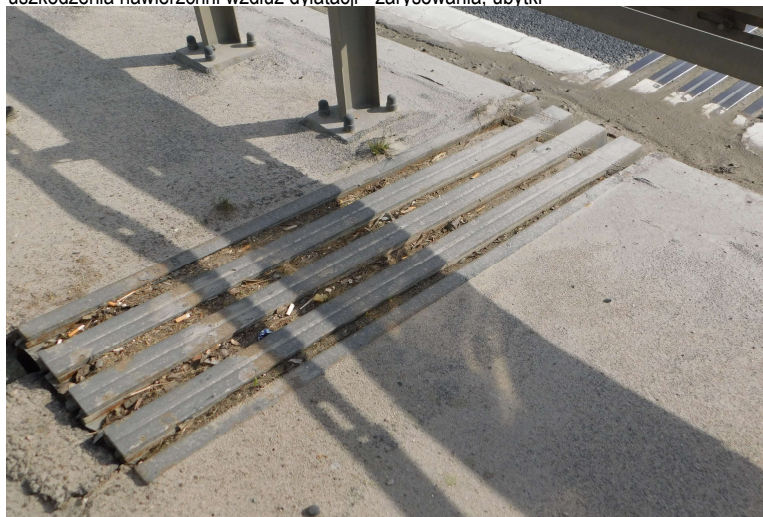
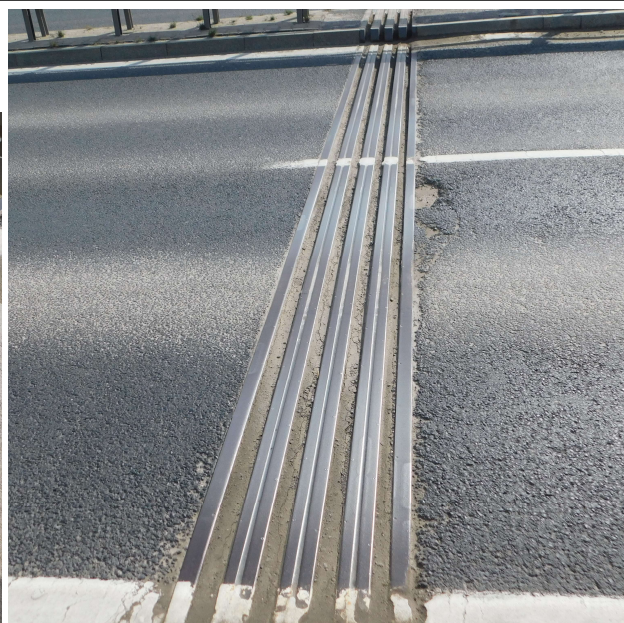
FOT. 2.2. WIDOK DYLATAcji PRZYCZÓŁKA
OD STRONY WSCHODNIEJ

- zanieczyszczenia
- uszkodzenia nawierzchni wzdłuż dylatacji - zarzynowania, ubytki

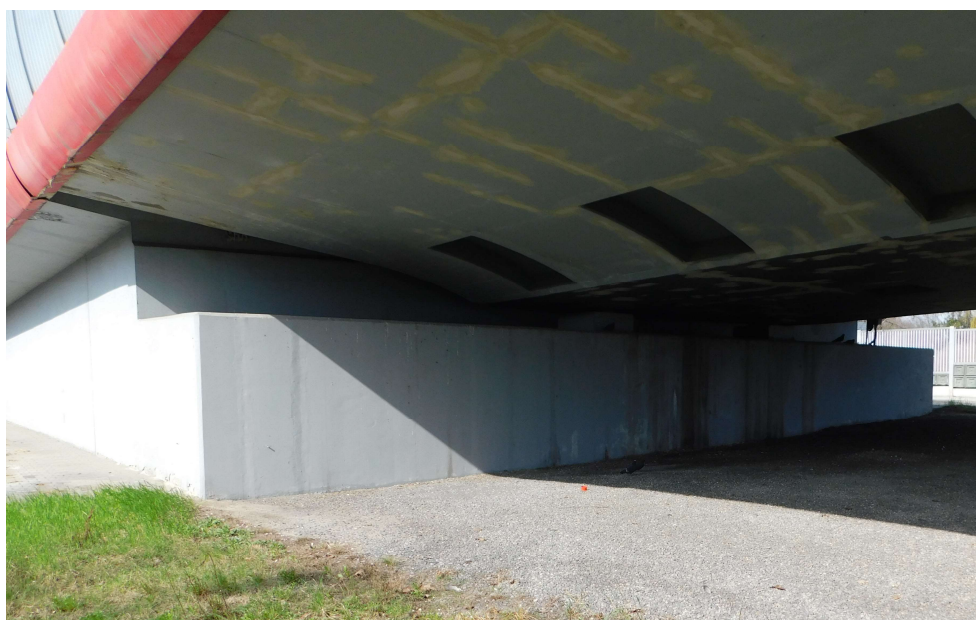
FOT. 3.2. WIDOK PODPORY NR 1
PRZYCZÓŁKA OD STRONY ZACHODNIEJ

- osady, zacieki

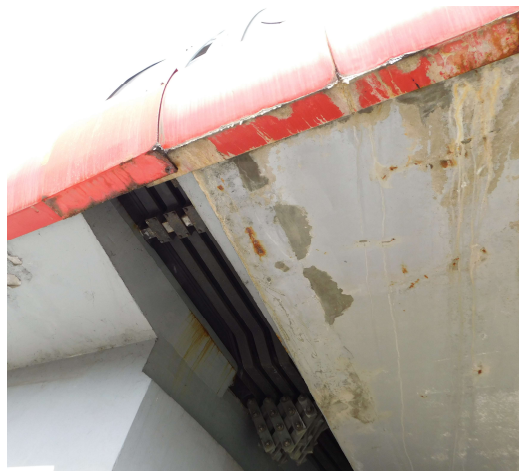
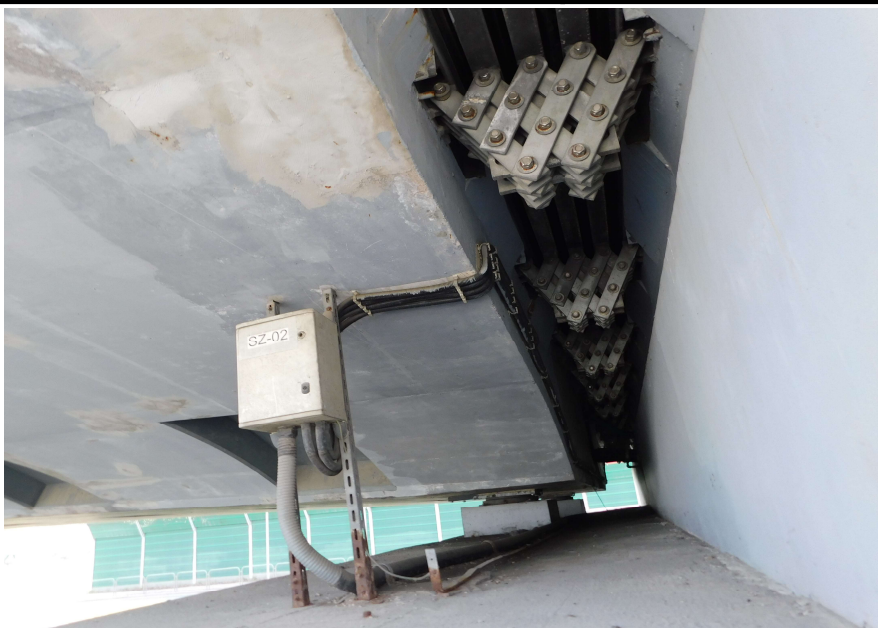
FOT. 4.1 . WIDOK PODPORY NR 1
DYLATACJI PRZYCZÓŁKA
OD STRONY ZACHODNIEJ

- osady, zacieki na pow. przęsła
- korozja podpowierzchniowa zbrojenia

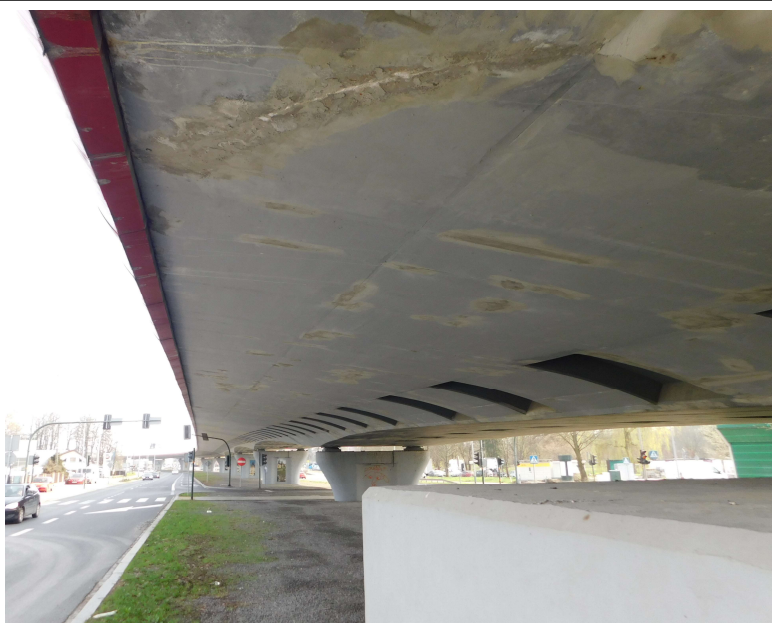
FOT. 4.2. WIDOK PRZĘSŁA NR 1

- osady, zacieki, zarysowania

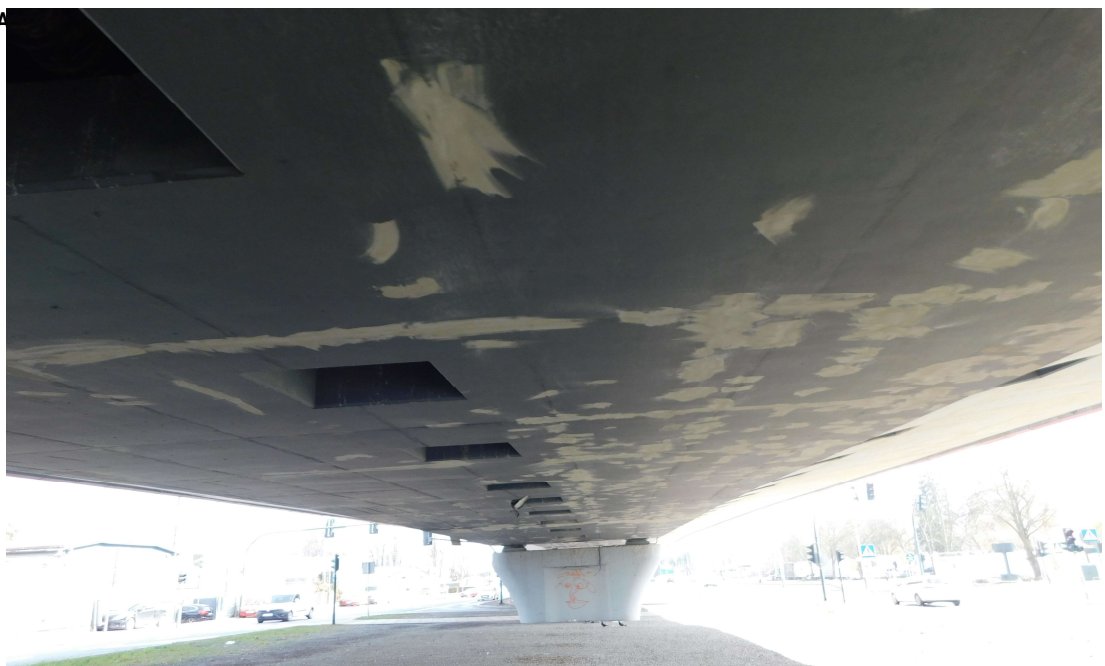
FOT. 4.3. PRZĘSŁA NR 1

- zanieczyszczenie graffiti

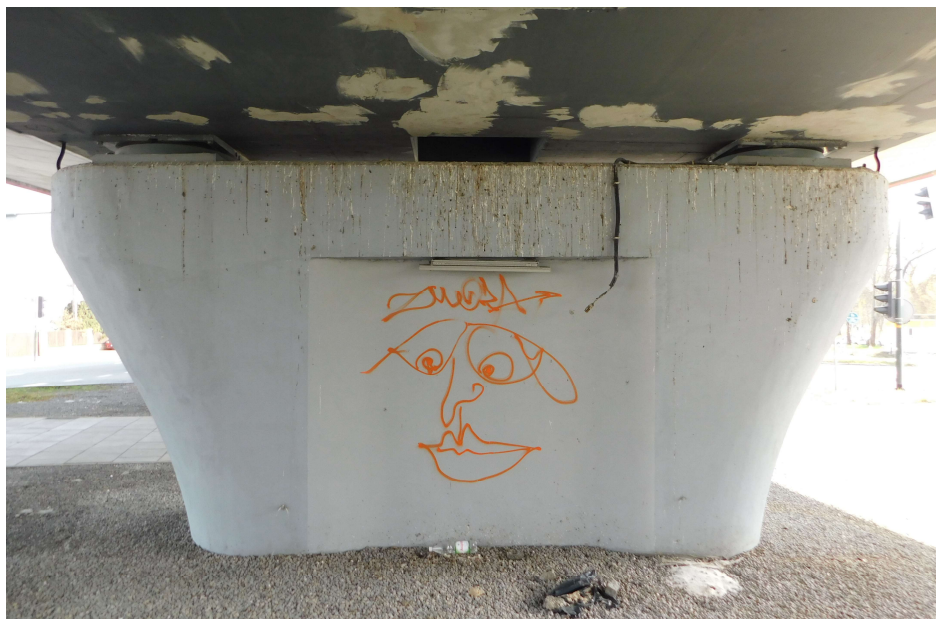
FOT. 5.1. WIDOK PODPORY NR 2 - FILARA

Niezabezpieczony kabel zasilania przy filarze.																
Uszkodzenia zagrażające katastrofą budowlaną (opis uszkodzeń):																
Nie stwierdzono																
PRZYDATNOŚĆ OBIEKTU DO UŻYTKOWANIA***																
Parametr												Ograniczenie**		Ocena

- zanieczyszczenie graffiti
- luźny, niezabezpieczony kabel elektryczny

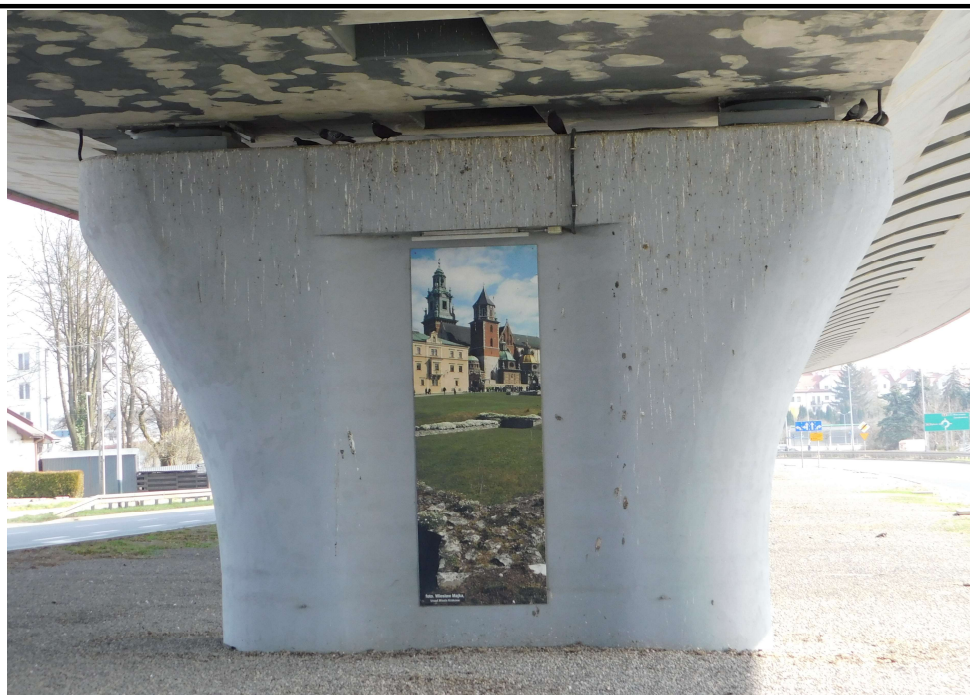
FOT. 5.3. WIDOK PODPORY NR 3 - FILARA

- zanieczyszczenia przez ptactwo

- oczyścić przestrzeń pod wiaduktem z zanieczyszczeń (ptactwo) - chodnik																
- wykonać siatki zabezpieczające przed ptactwem (powodują duże zanieczyszczenia); naprawy przy dylatacjach; naprawy barier oraz słupów ekranów (stopki);																
naprawy powierzchni betonowej (dźwigar, przyczółki, konstrukcja oporowe - dojazdy); naprawy chodnika

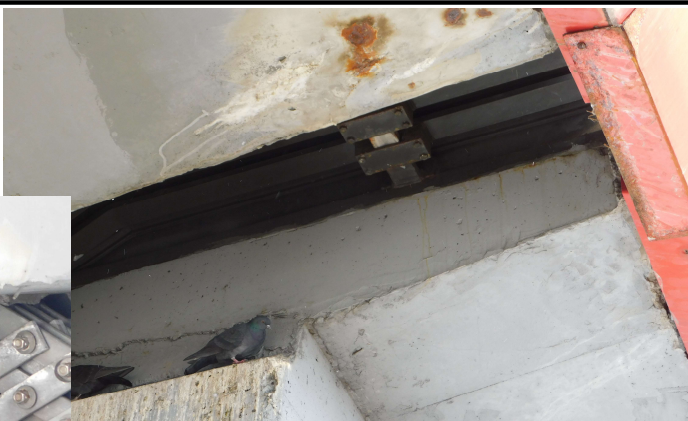
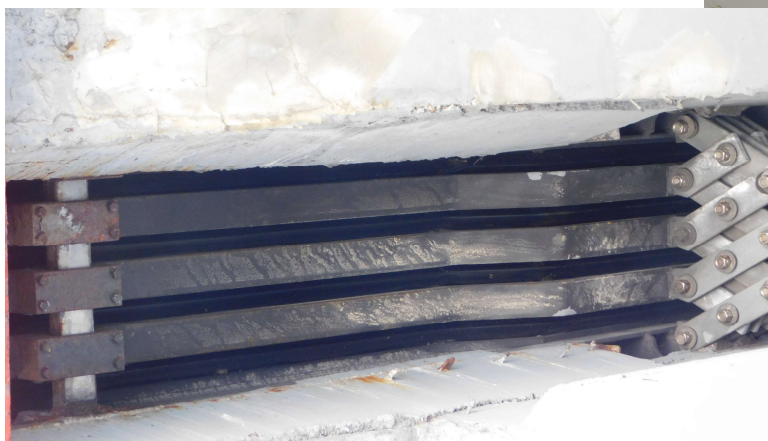
FOT. 9.2. WIDOK PODPORY NR 11

- zanieczyszczenia, korozja powierzchniowa zbrojenia, osady

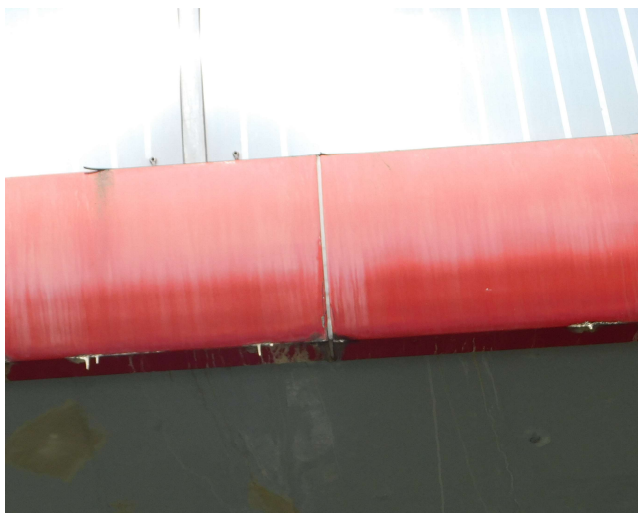
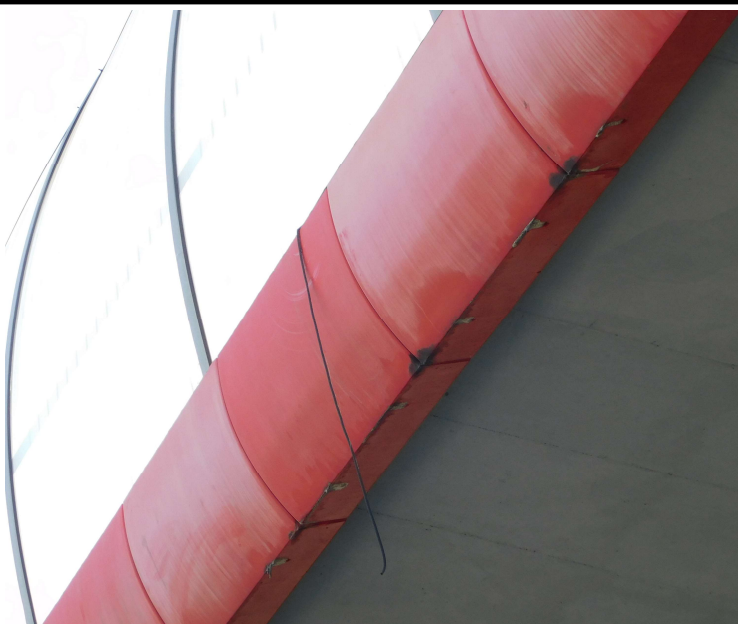
FOT. 9.3. WIDOK GZYMSU

- osady, wykwyty,
- luźne uszczelki desek gzymsowych

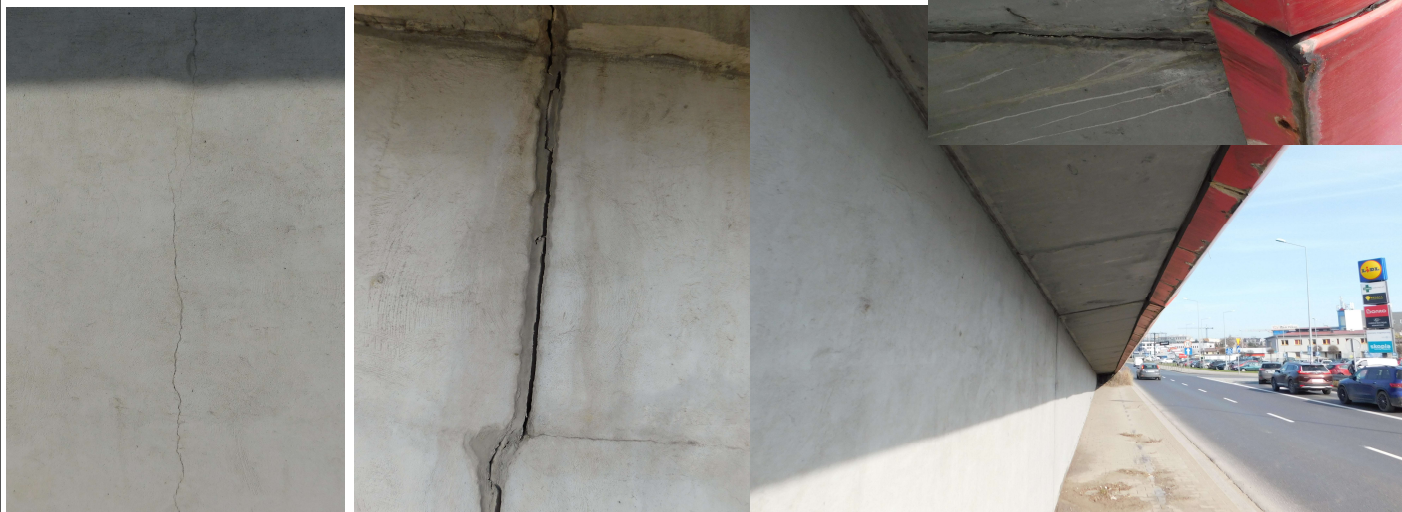
FOT. 10.1 . WIDOK KONSTRUKCJI OPOROWEJ PRZYCZÓŁKA OD STRONY WSCHODNIEJ

- zarysowania, spękania, osady
