PROTOKÓŁ OKRESOWEJ KONTROLI ROCZNEJ PRZEGLĄDU PODSTAWOWEGO OBIEKTU MOSTOWEGO

Jednostka administracji drogowej *Zarząd Dróg Miasta Krakowa*

Numer ewidencyjny (JNI) *1010258*

Nazwa ulicy *Grudzińskiego*

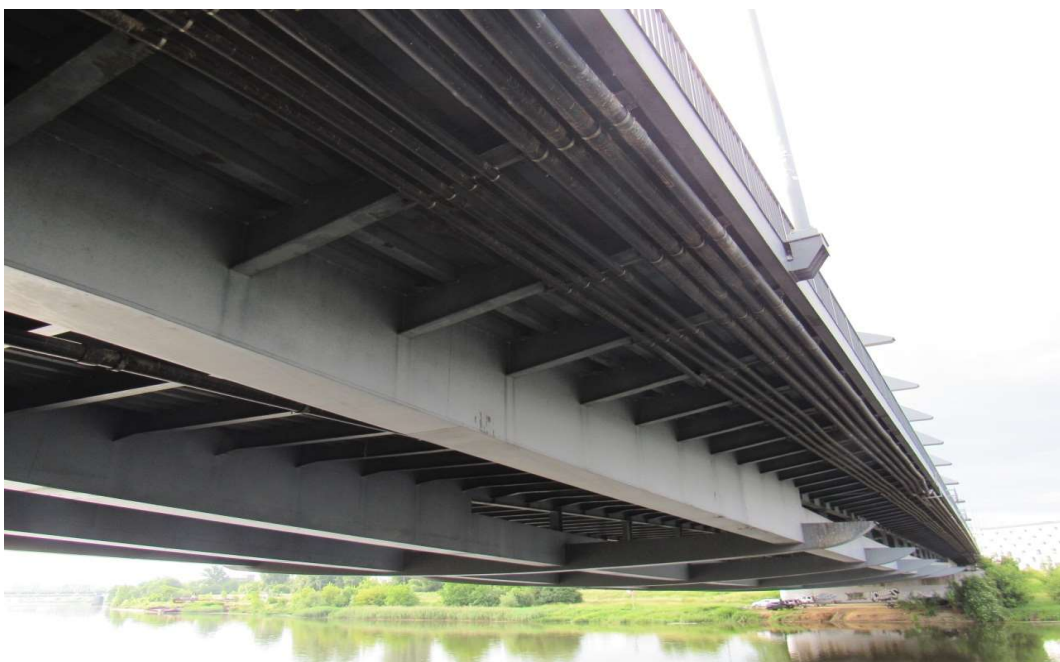
FOT. 1.3. WIDOK SPODU PRZĘŚŁA

- zanieczyszczenia urządzeń obcych przez ptactwo
- ogniska korozji stalowego pomostu

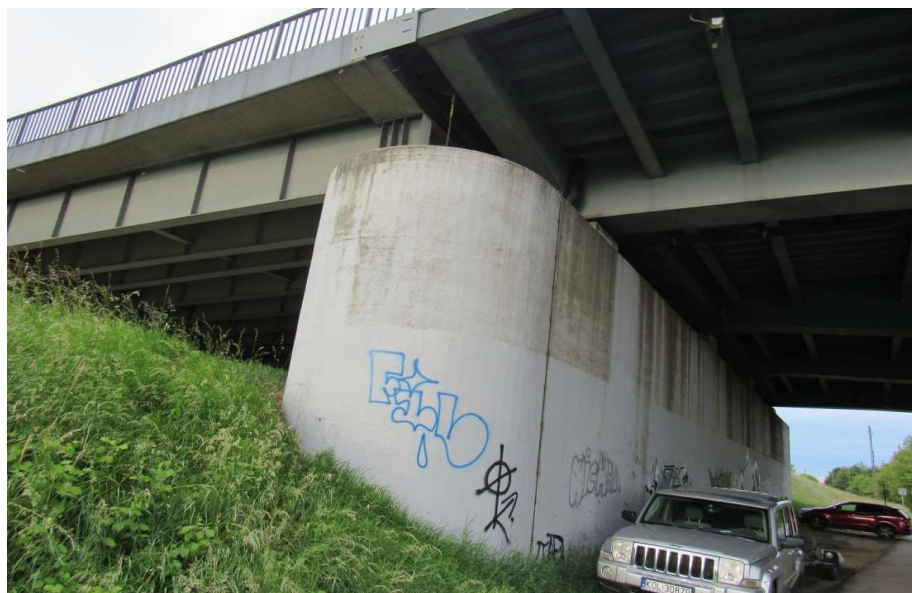
FOT. 2.2. WIDOK PODPORY OD STRONY POŁUDNIOWEJ

- osady (zacieki) na pow. popory (nieszczelność dylatacji)
- złuszczenie powłok ochronnych betonu
- zarysowania powierzchniowe, zanieczyszczenia przez graffiti

| PROTOKÓŁ OKRESOWEJ KONTROLI ROCZNEJ / PIĘCIOLETNIEJ* | | | | | | 27/2024/MP | |
|---|---|--|---|---|---|---|---|
| 23 | Przyczółki | odtworzenie powłok ochronnych pow. bet. | 1 | m2 | 250.00 | 100.00 | 25 000.00 |

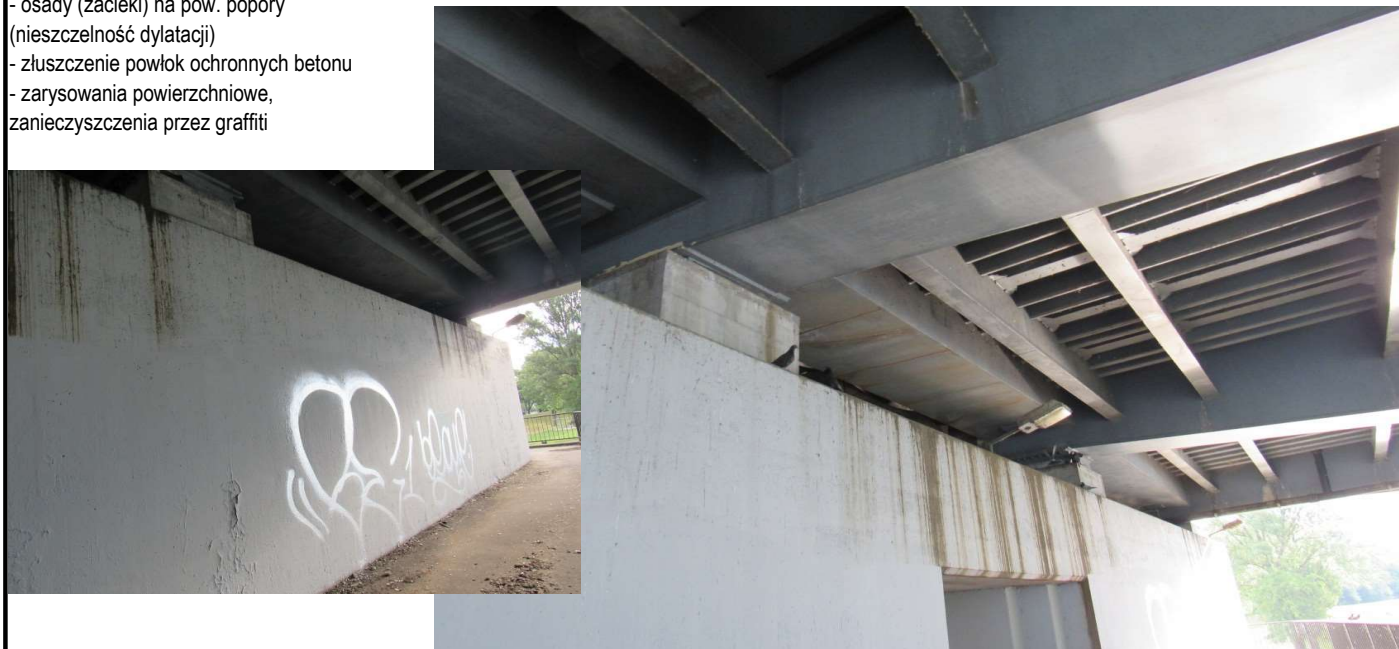
FOT. 2.3. WIDOK PODPORY OD STRONY PÓŁNOCNEJ

- osady (zacieki) na pow. popory (nieszczelność dylatacji)
- złuszczenie powłok ochronnych betonu
- zarysowania powierzchniowe, zanieczyszczenia przez graffiti

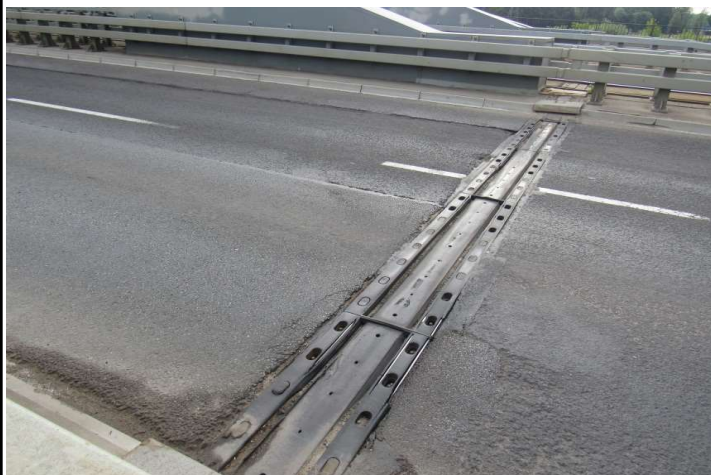
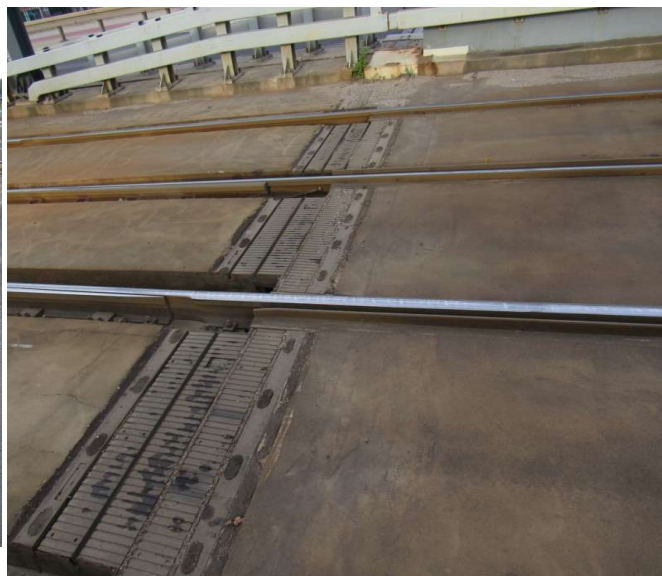
FOT. 3.1 WIDOK DYLATACJI JEZDNI OD STRONY POŁUDNIOWEJ

| Uszkodzenia urządzeń dylatacyjnych mogą stanowić zagrożenia dla użytkowników obiektu. | | | | | | | | | | | | | | | | |

- zanieczyszczenia, zarysowanie nawierzchni dojazdu
- uszkodzenia elastomeru; deformacja, oDspojenie i rozwarstwienie

| PROTOKÓŁ OKRESOWEJ KONTROLI ROCZNEJ / PIĘCIOLETNIEJ* | | | | | | 27/2024/MP | |
|---|---|--|---|---|---|---|---|
| 21 | Urządzenia dylatacyjne | wymiana dylatacji blokowej | 1 | mb | 72.00 | 26 000.00 | 1 872 000.00 |

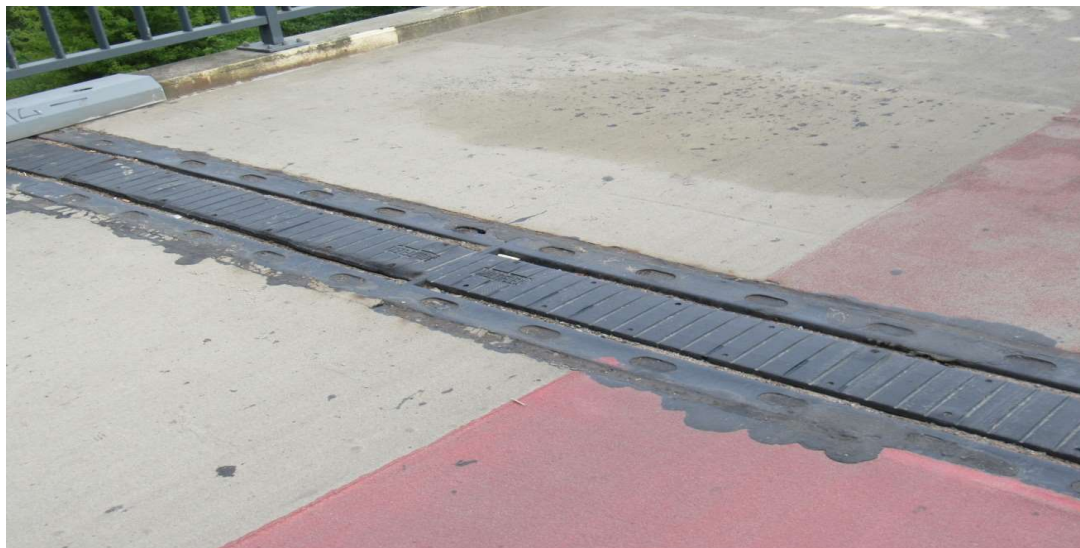
FOT. 3.2. WIDOK DYLATACJI CHODNIKA OD STRONY POŁUDNIOWEJ

- uszkodzenia elastomeru; deformacja, oDspojenie i rozwarstwienie

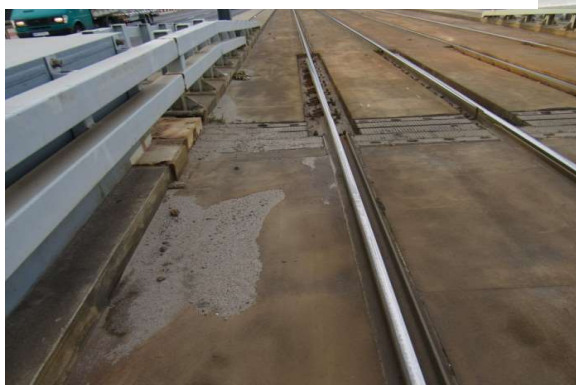
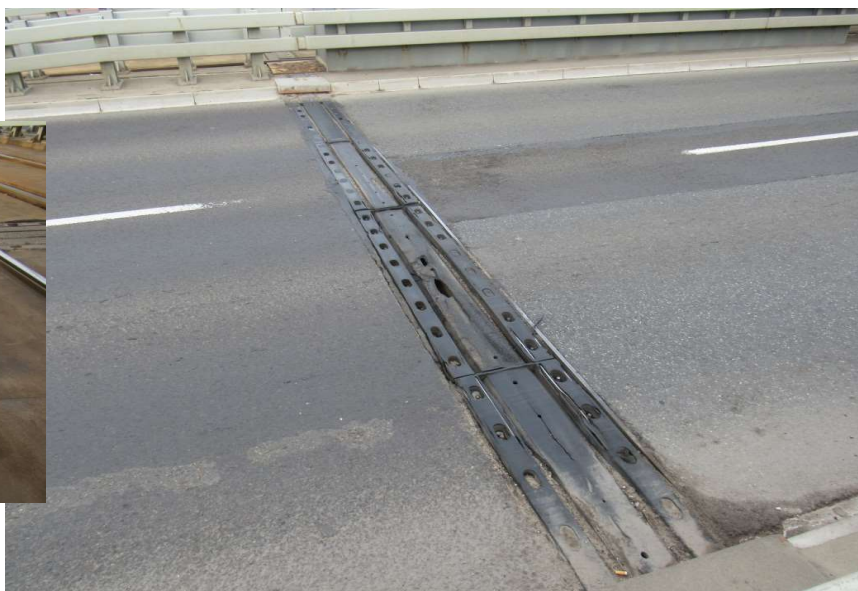
FOT. 3.3. WIDOK DYLATACJI JEZDNI OD STRONY PÓŁNOCNEJ

- zanieczyszczenia, zarysowanie nawierzchni dojazdu
- uszkodzenia elastomeru; deformacja, oDspojenie i rozwarstwienie

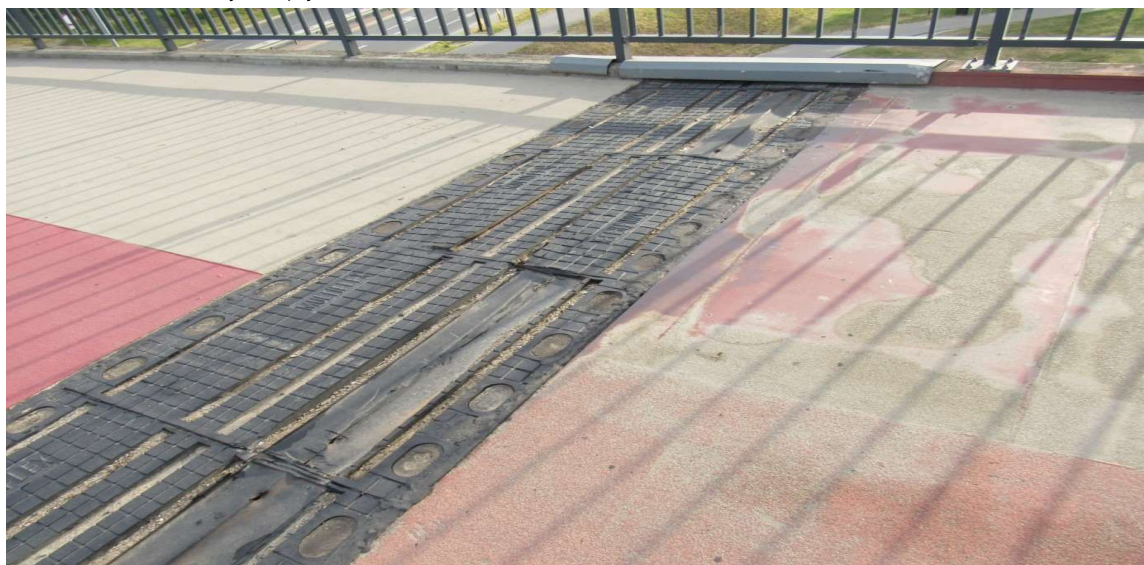
FOT. 4.1 . WIDOK DYLATACJI CHODNIKA OD STRONY PÓŁNOCNEJ

- uszkodzenia elastomeru; deformacja, odspojenie i rozwarstwienie

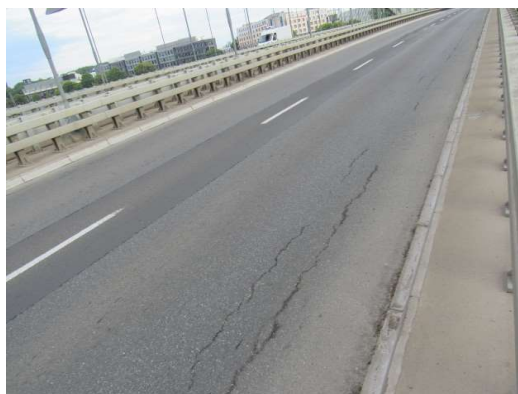
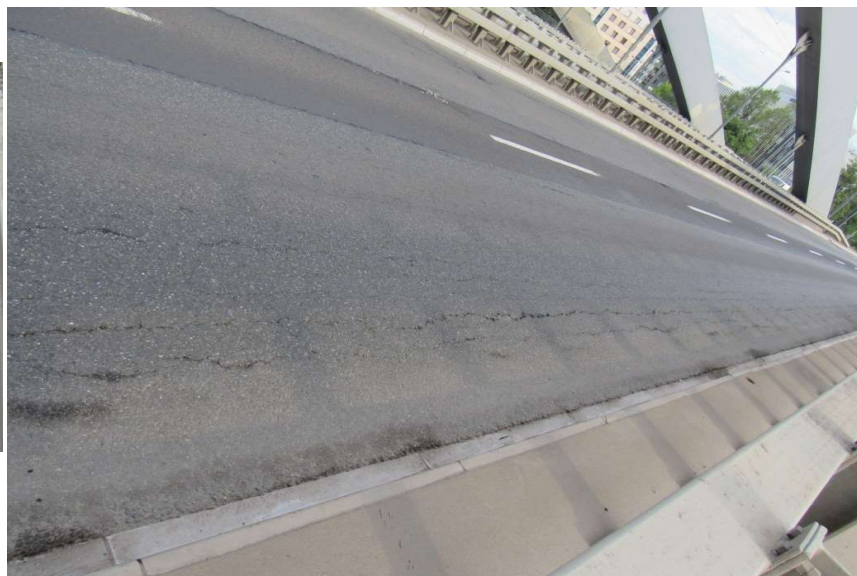
FOT. 4.2. WIDOK NAWIERZCHNI JEZDNI

- zarysowania nawierzchni bitumicznej,
zanieczyszczenia

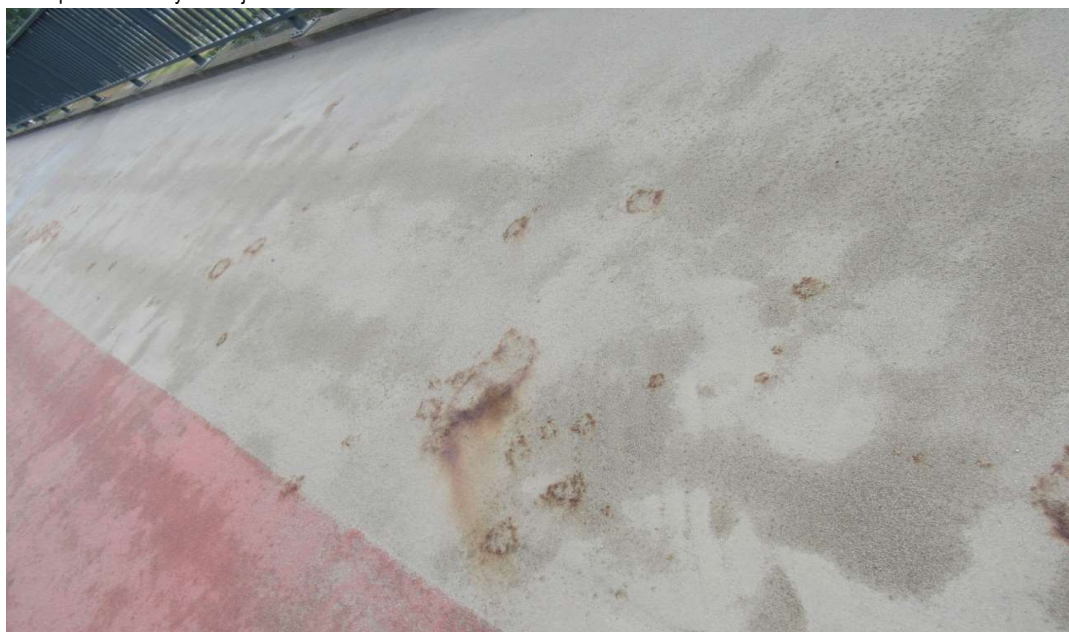
FOT. 4.3. WIDOK NAWIERZCHNI CHODNIKA

- zanieczyszczenia osadami powierzchni żywicznej
kapy chodnikowej

| PROTOKÓŁ OKRESOWEJ KONTROLI ROCZNEJ / PIĘCIOLETNIEJ* | | | | | | 27/2024/MP | |
|---|---|--|---|---|---|---|---|
| 5 | Nawierzchnia chodników, krawężniki | naprawa nawierzchni bitumicznej/żywiczej | 1 | m2 | 20.00 | 350.00 | 7 000.00 |

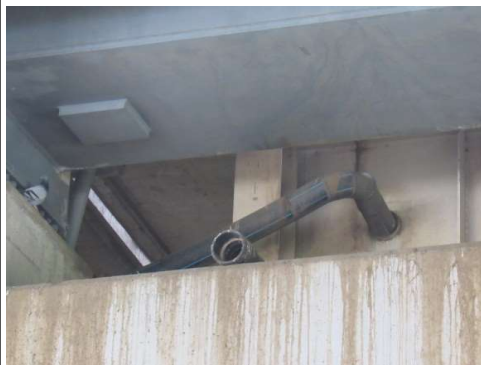
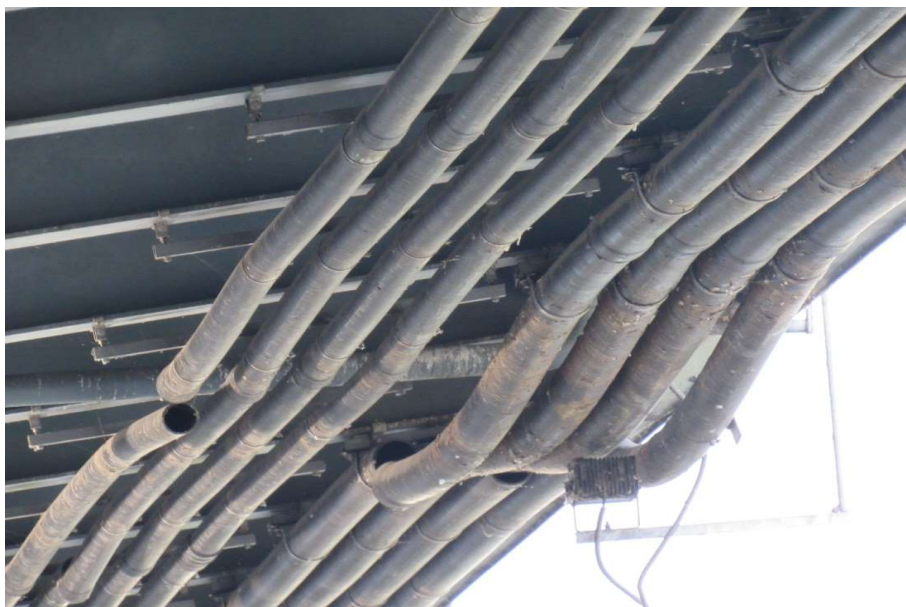
FOT. 5.1 .WIDOK KANAŁÓW KABLOWYCH

- zanieczyszczenia
- uszkodzenia - brak ciągłości osłon

| PROTOKÓŁ OKRESOWEJ KONTROLI ROCZNEJ / PIĘCIOLETNIEJ* | | | | | | 27/2024/MP | |
|---|---|--|---|---|---|---|---|
| 35 | Urządzenia obce | wykonać naprawy w miejscu uszkodzeń | 1 | kpl | 1.00 | 20 000.00 | 20 000.00 |

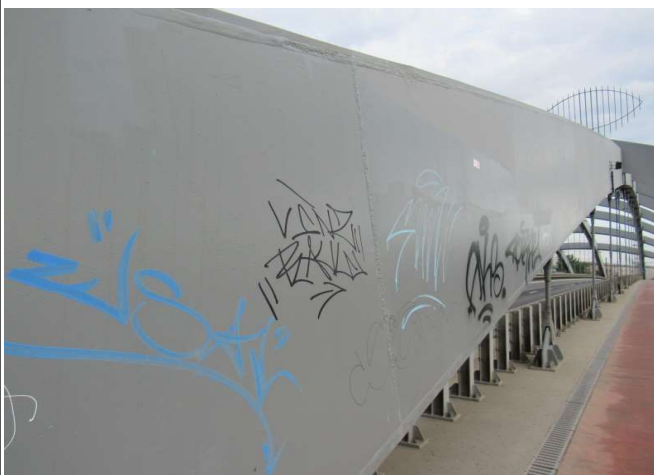
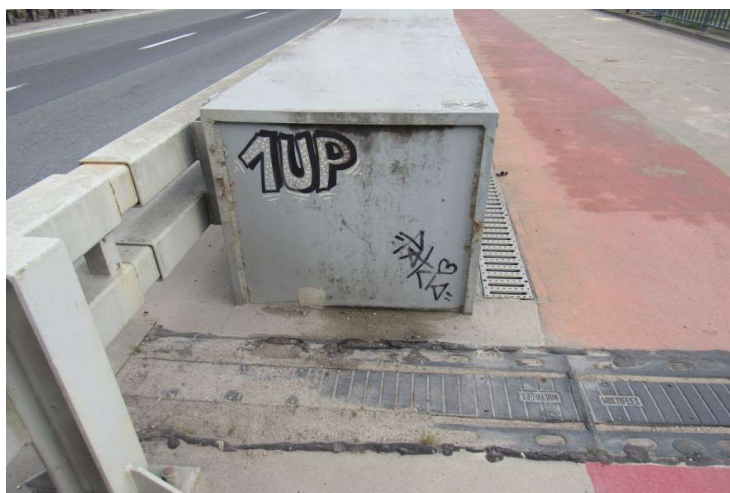
FOT. 5.2. WIDOK DŹWIGARA

- zanieczyszczenie graffiti
- powierzchniowe ubytki malarskich powłok ochronnych, ogniska korozji

| PROTOKÓŁ OKRESOWEJ KONTROLI ROCZNEJ / PIĘCIOLETNIEJ* | | | | | | 27/2024/MP | |
|---|---|--|---|---|---|---|---|
| 18 | Konstrukcja dźwigarów głównych | naprawa antykorozji dźwigarów stalowych | 1 | m2 | 50.00 | 450.00 | 22 500.00 |

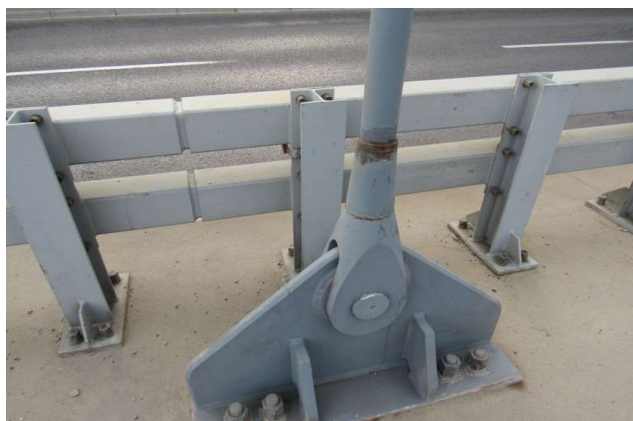
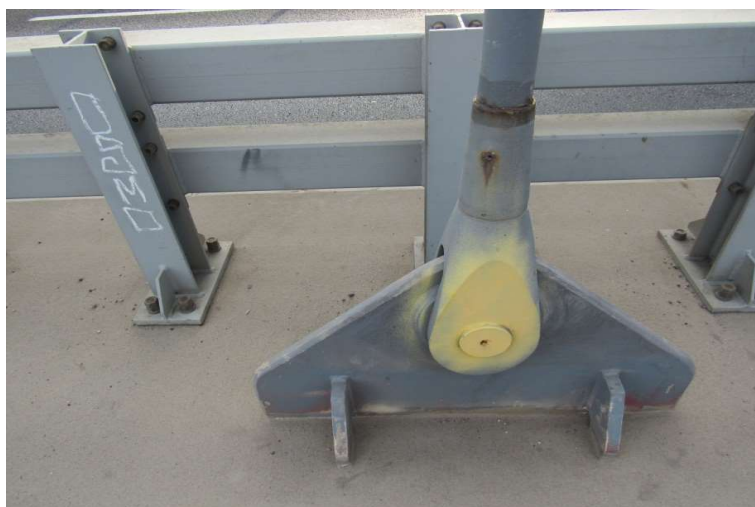
FOT. 5.3. WIDOK WIESZAKÓW

- osady, ogniska korozji

| PROTOKÓŁ OKRESOWEJ KONTROLI ROCZNEJ / PIĘCIOLETNIEJ* | | | | | | 27/2024/MP | |
|---|---|--|---|---|---|---|---|
| 34 | Cięgna | naprawa antykorozji dźwigarów stalowych | 1 | m2 | 5.00 | 450.00 | 2 250.00 |

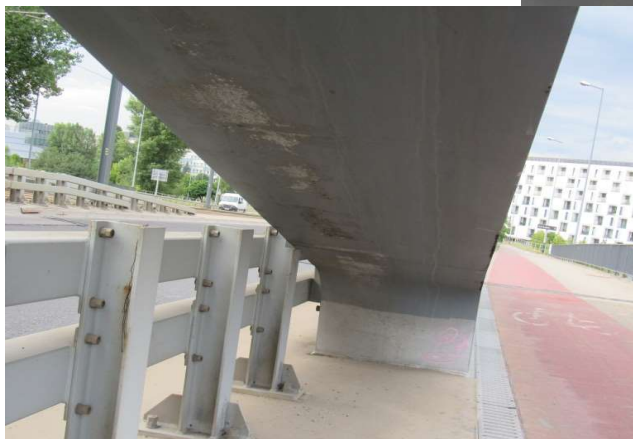
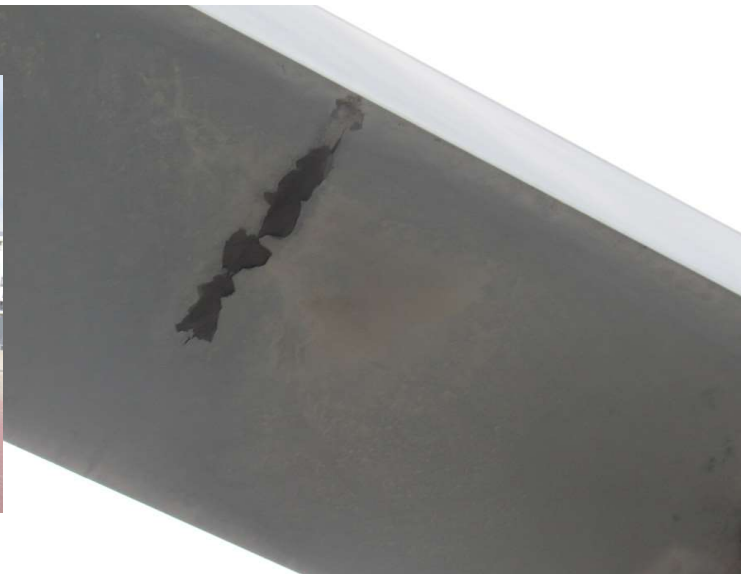
FOT. 6.1. WIDOK DŹWIGARA

- ubytki powierzchniowe wierzchniej warstwy malarskiej powłoki zabezpieczenia antykorozyjnego

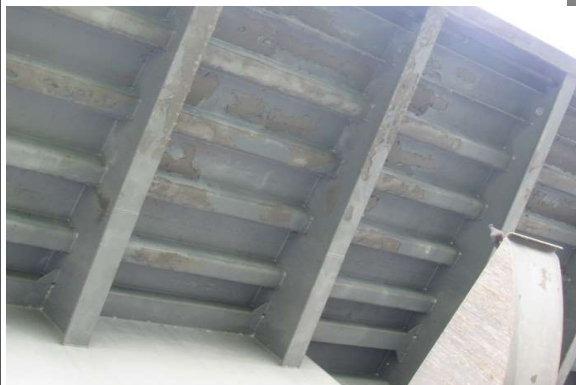
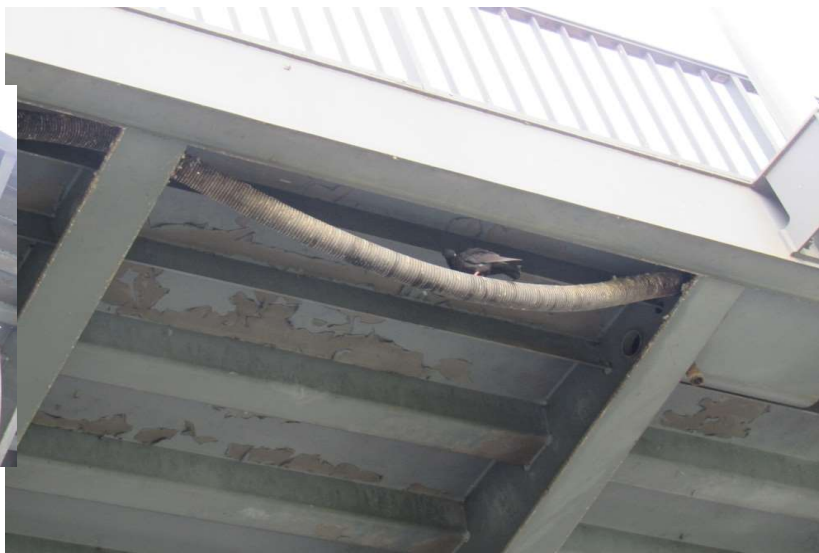
FOT. 6.2. WIDOK PŁYTY POMOSTU

- ubytki powierzchniowe wierzchniej warstwy malarskiej powłoki zabezpieczenia antykorozyjnego,
- zacieki

| PROTOKÓŁ OKRESOWEJ KONTROLI ROCZNEJ / PIĘCIOLETNIEJ* | | | | | | 27/2024/MP | |
|---|---|--|---|---|---|---|---|
| 14 | Konstrukcja pomostu | naprawa antykorozji dźwigarów stalowych | 1 | m2 | 50.00 | 450.00 | 22 500.00 |

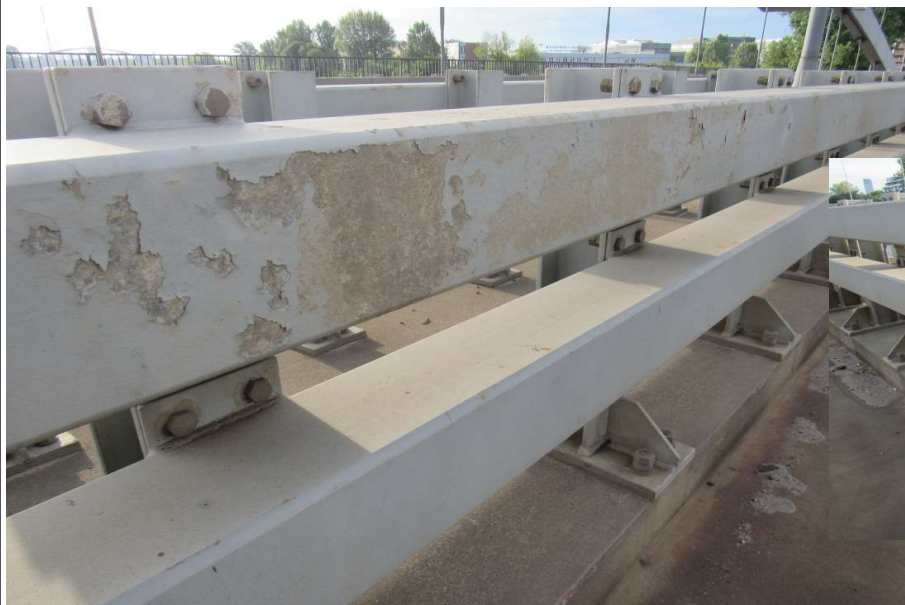
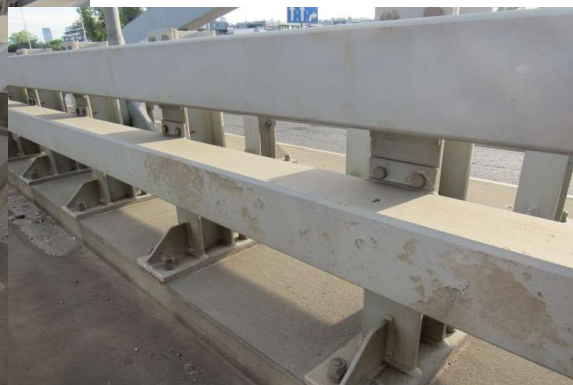
FOT. 6.3. WIDOK BARIER ENERGOCHŁONNYCH

- ubytki powierzchniowe wierzchniej warstwy malarskiej powłoki zabezpieczenia antykorozyjnego,
