PROTOKÓŁ OKRESOWEJ KONTROLI ROCZNEJ

PRZEGLĄDU PODSTAWOWEGO OBIEKTU MOSTOWEGO

Nr protokołu *31/2024/MP*

Nazwa ulicy *Zielińskiego*

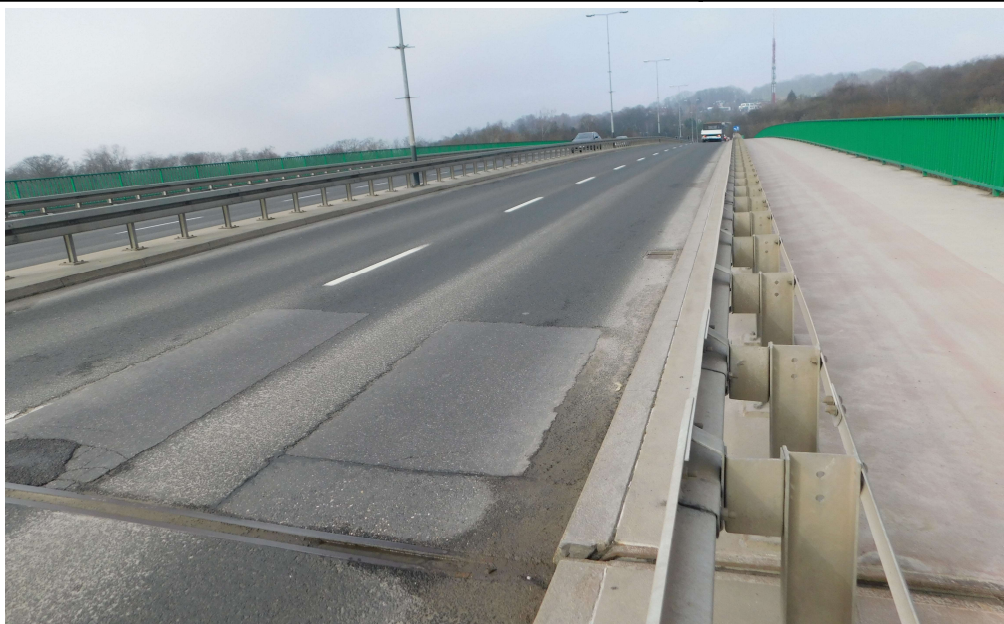
**FOT. 1.1 . WIDOK NAWIERZCHNI
OD STRONY POŁUDNIOWEJ**
- zanieczyszczenia, zarysowania,
ubytki pow. nawierzchni

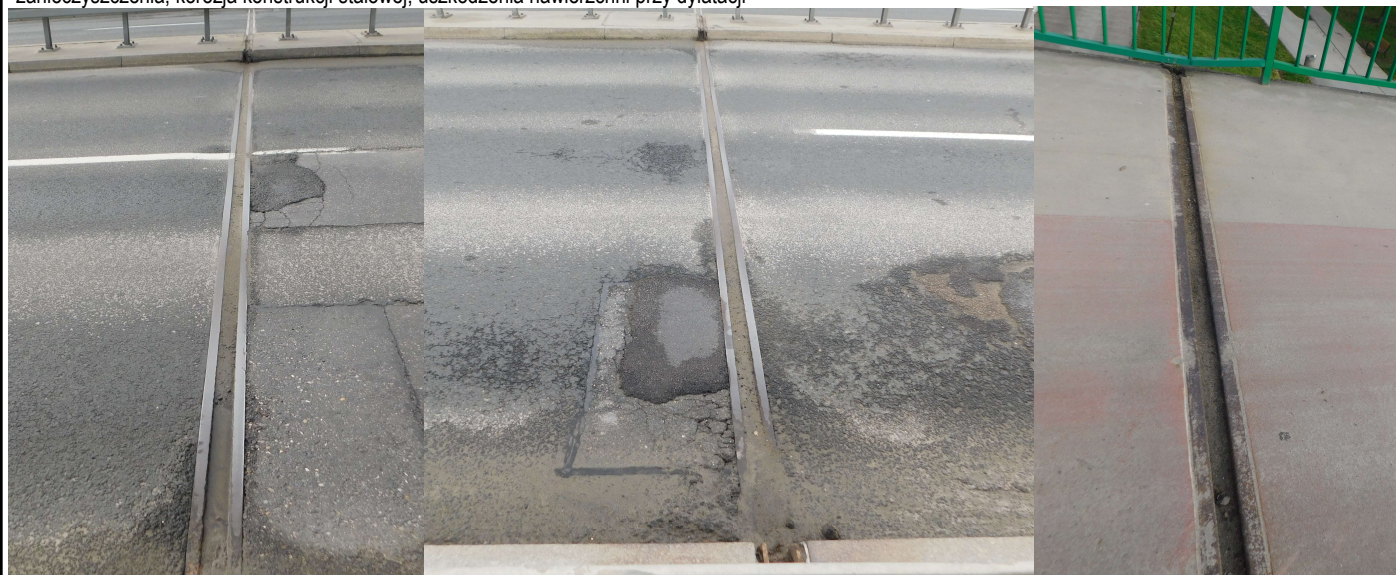
FOT. 1.2. WIDOK DYLATACJI PODPORY NR 1 - PRZYCZÓŁKA OD STRONY POŁUDNIOWEJ
- zanieczyszczenia, korozja konstrukcji stalowej; uszkodzenia nawierzchni przy dylatacji

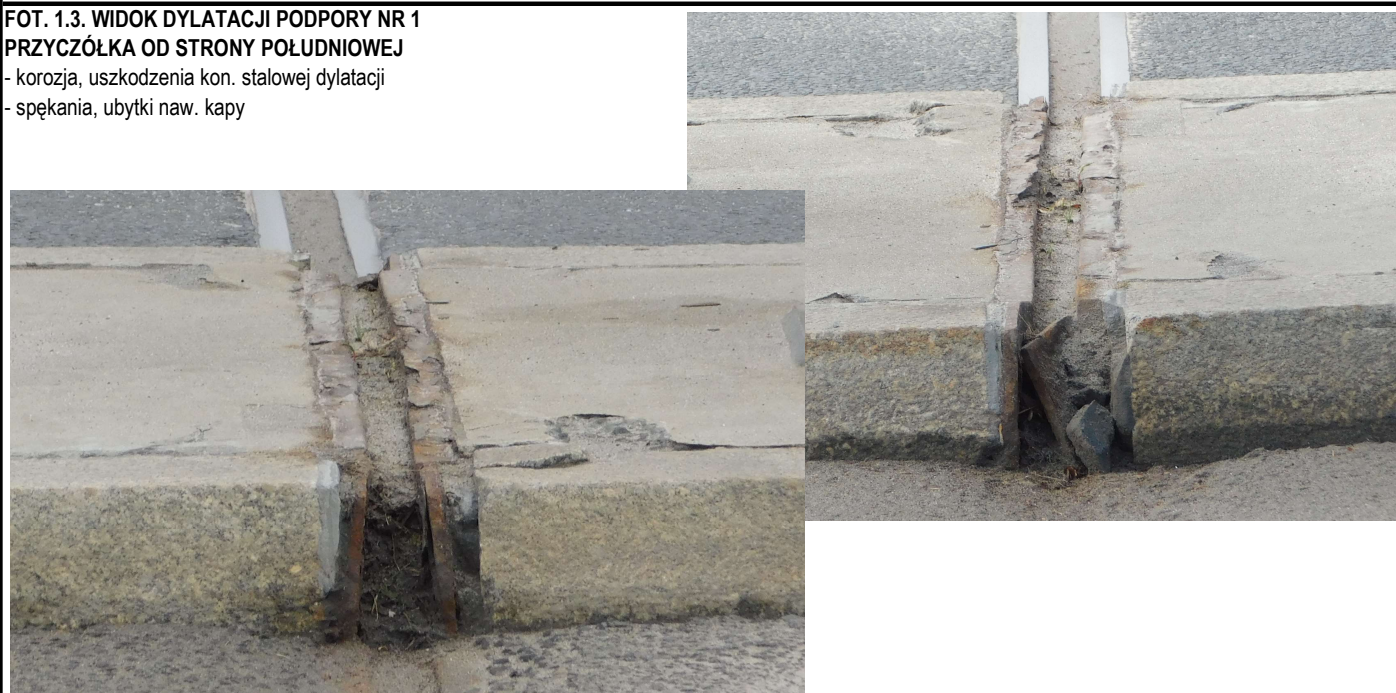
**FOT. 1.3. WIDOK DYLATACJI PODPORY NR 1
PRZYCZÓŁKA OD STRONY POŁUDNIOWEJ**
- korozja, uszkodzenia kon. stalowej dylatacji
- spękania, ubytki naw. kapy

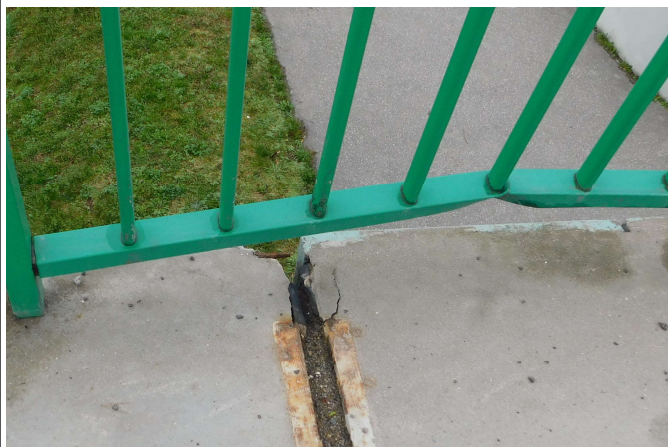
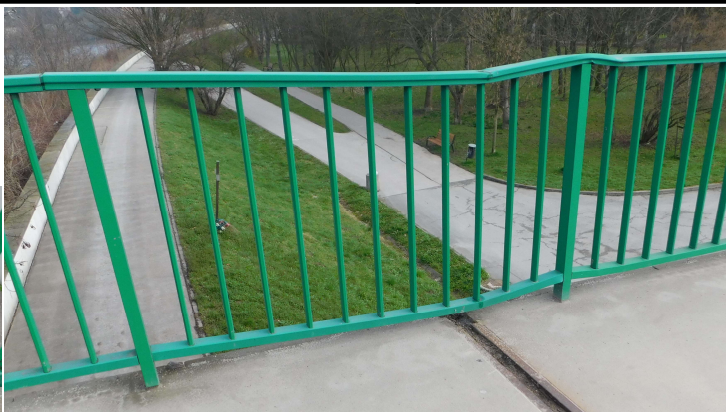
FOT. 2.1 . WIDOK BALUSTRADY
NAD DYLATACJĄ PODPORY NR 1

- def. balustrady
- spękanie kapy
- korozja kształtowników dylatacji, zanieczyszczenia

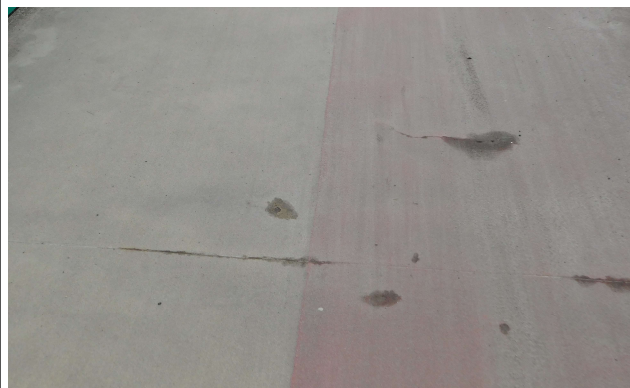
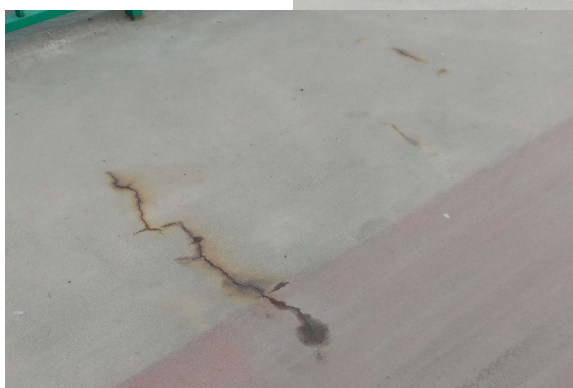
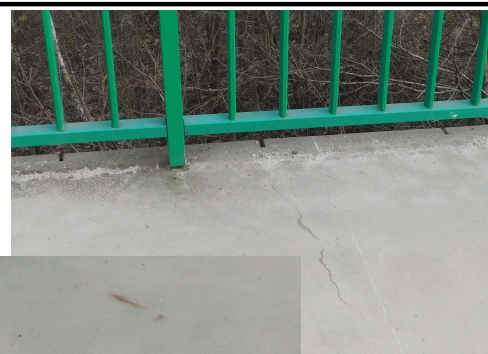
FOT. 2.2. WIDOK NAWIERZCHNI CHODNIKA

- zarysowanie nawierzchni kapy
- osady, korozja pod pow. zbrojenia

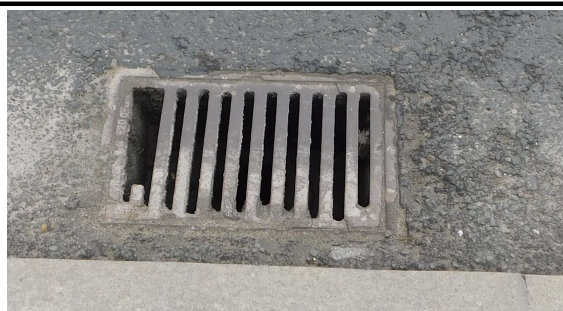
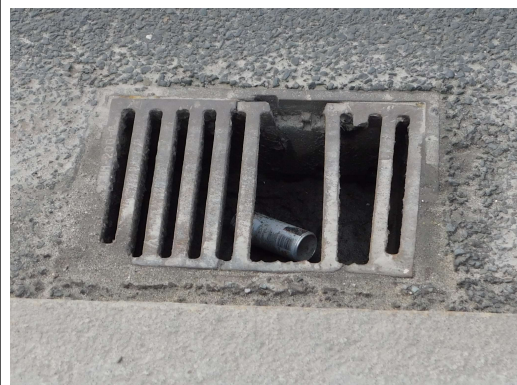
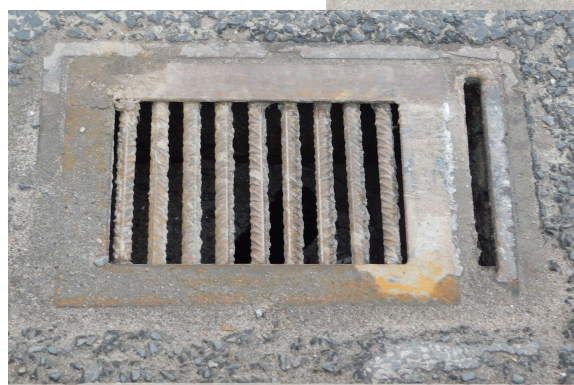
FOT. 2.3. WIDOK ODWODNIENIA - WPUSTÓW

- uszkodzenia pokryw wpustów mostowych

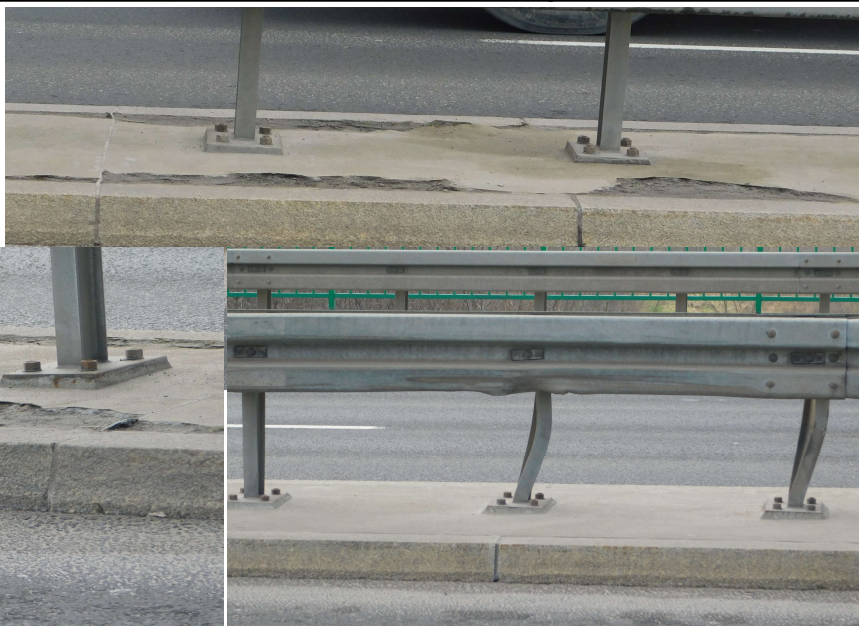
FOT. 3.1 WIDOK NAWIERZCHNI KAPY

- uszkodzenia nawierzchni żywicznej,
- ubytki naw. i betonu
- deformacja słupków bariery ochronnej

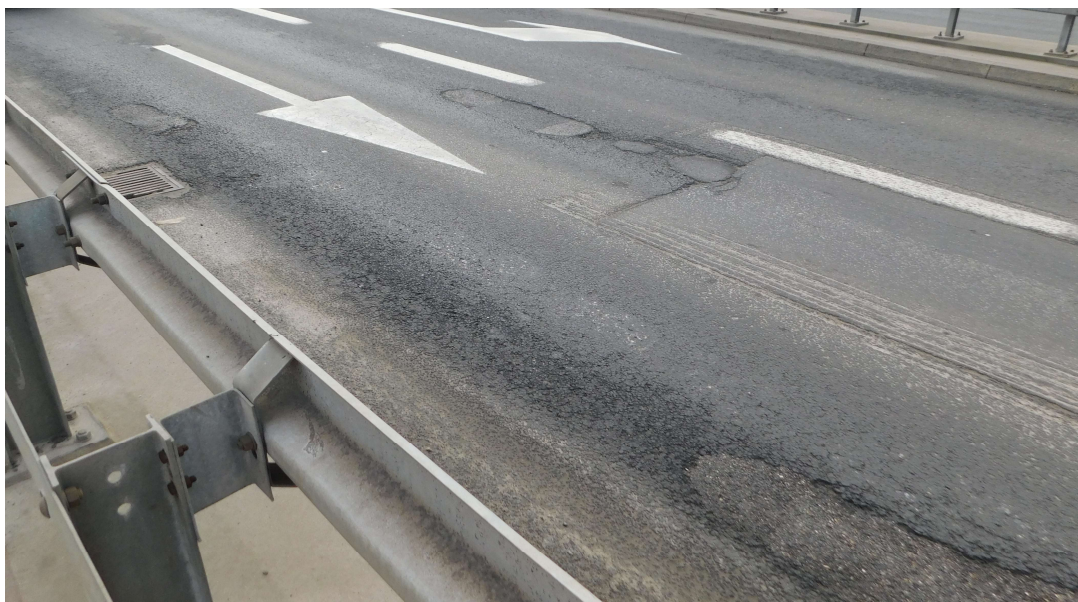
FOT. 3.2. WIDOK NAWIERZCHNI

- zarysowania nawierzchni
- ubytki naw. bitumicznej

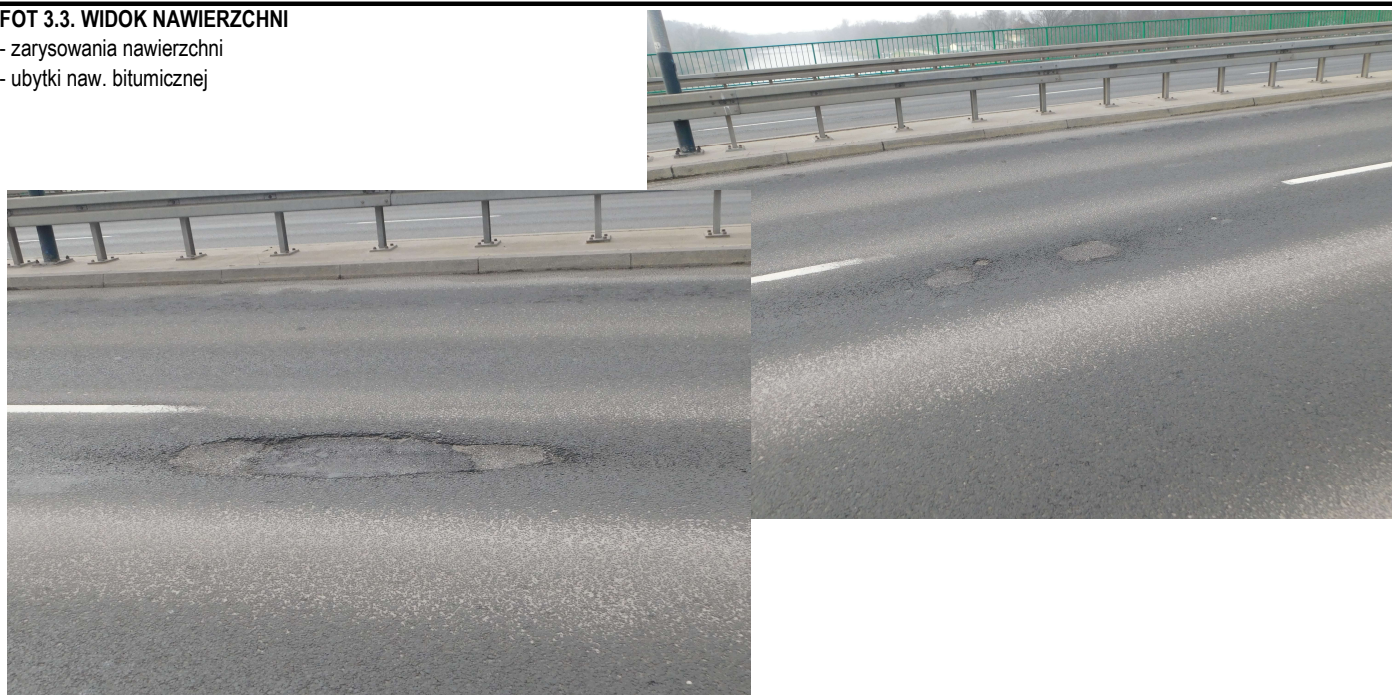
FOT. 3.3. WIDOK NAWIERZCHNI

- zarysowania nawierzchni
- ubytki naw. bitumicznej

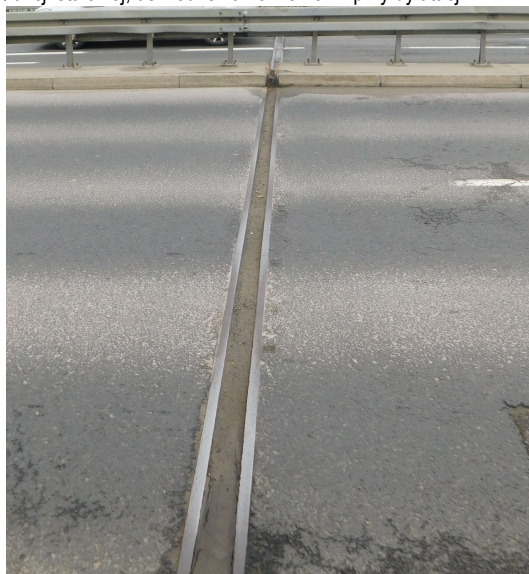
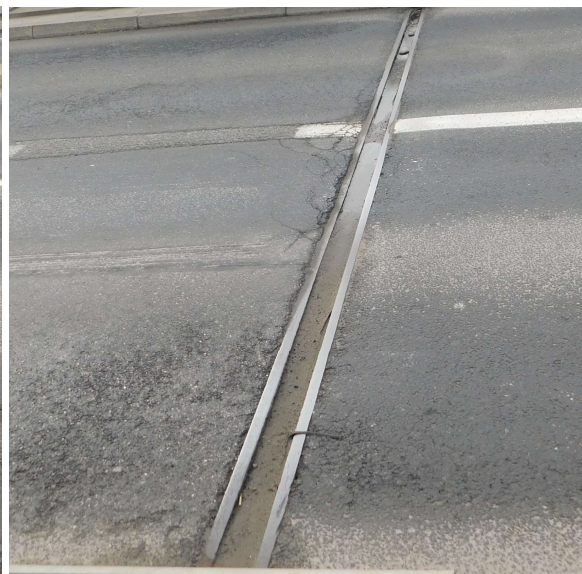
FOT. 4.1 . WIDOK DYLATACJI PODPORY NR 2 - PRZYCZÓŁKA OD STRONY PÓŁNOCNEJ

- zanieczyszczenia, korozja konstrukcji stalowej; uszkodzenia nawierzchni przy dylatacji

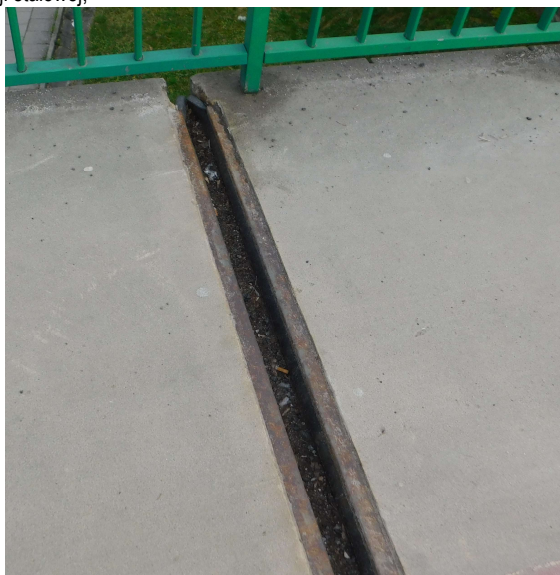
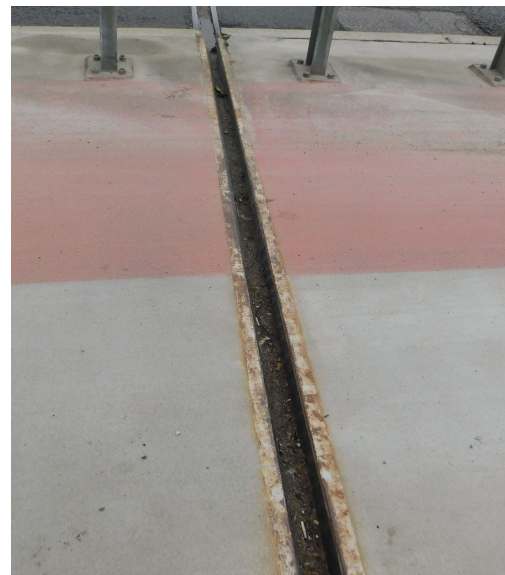
FOT. 4.2. WIDOK DYLATACJI PODPORY NR 2 - PRZYCZÓŁKA OD STRONY PÓŁNOCNEJ

- zanieczyszczenia, korozja konstrukcji stalowej;

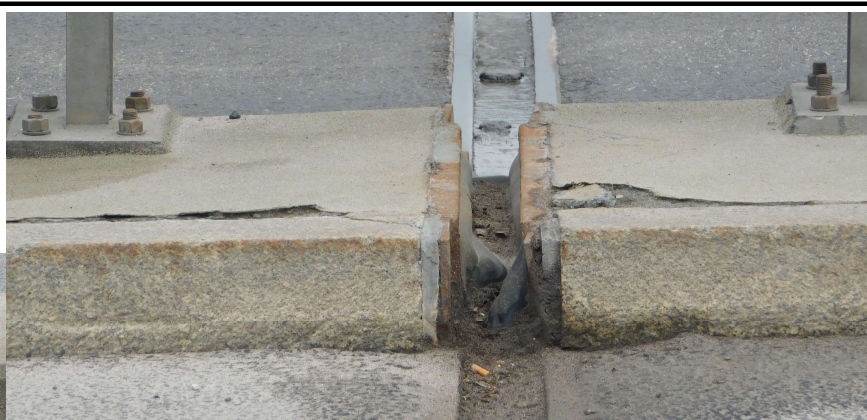
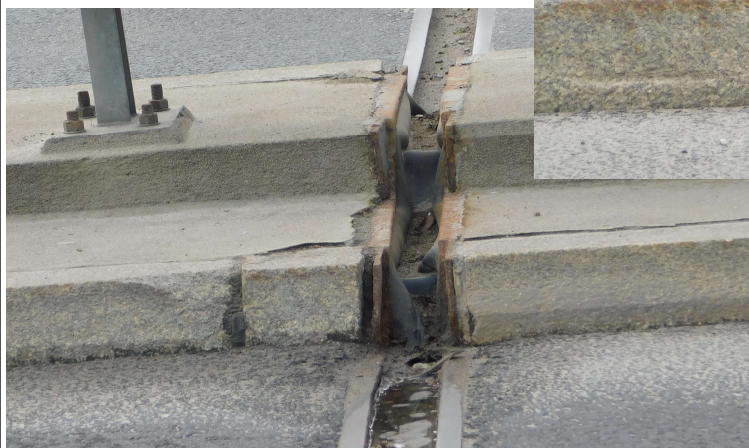
FOT. 4.3. WIDOK DYLATACJI PODPORY NR 2
PRZYCZÓŁKA OD STRONY PÓŁNOCNEJ

- korozja, uszkodzenia kon. stalowej dylatacji
- spękania, ubytki naw. kapy

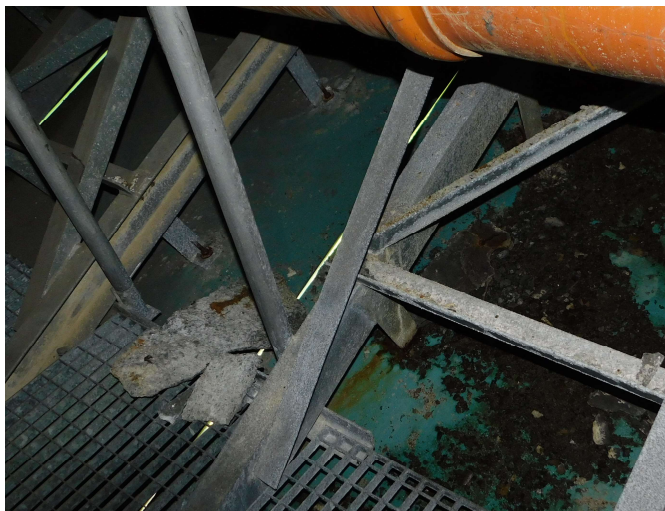
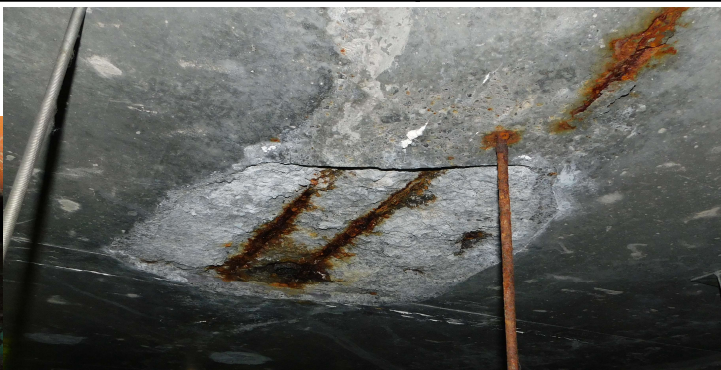
FOT. 9.1. FOT. 7.2. WIDOK WSPORNIKA KAPY GW

- ubytek pow. betonu wspornika kapy
- korozja odsłoniętej stali zbrojeniowej

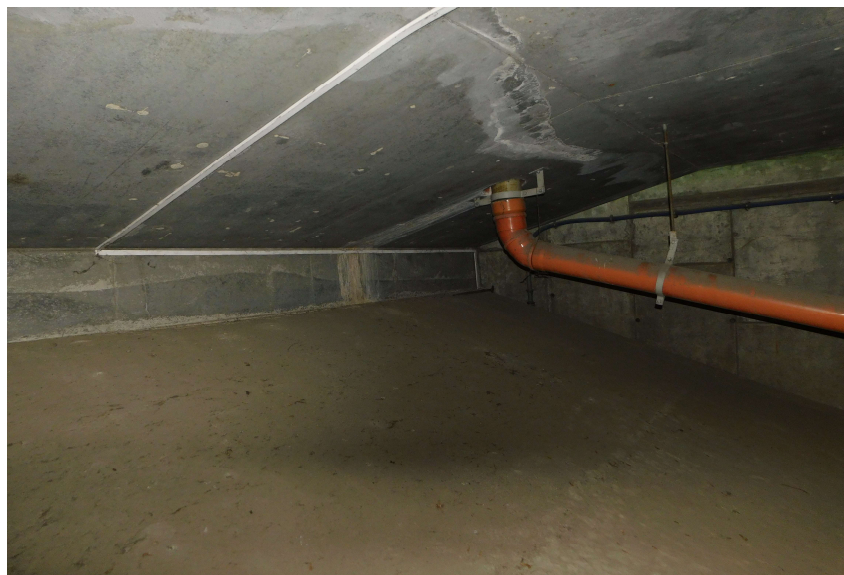
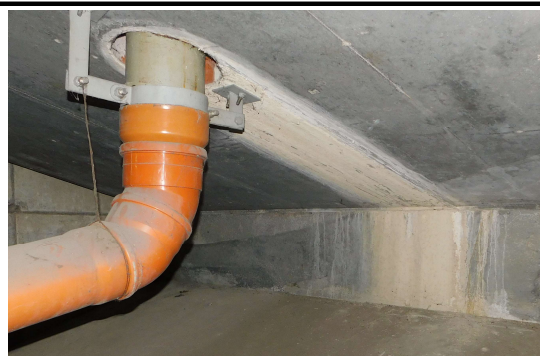
FOT. 9.3 WIDOK SKRZYŃKI PRZYCZÓŁKA
PODPORY NR 2

- zacieki, osady prze kolektorze odwodnienia

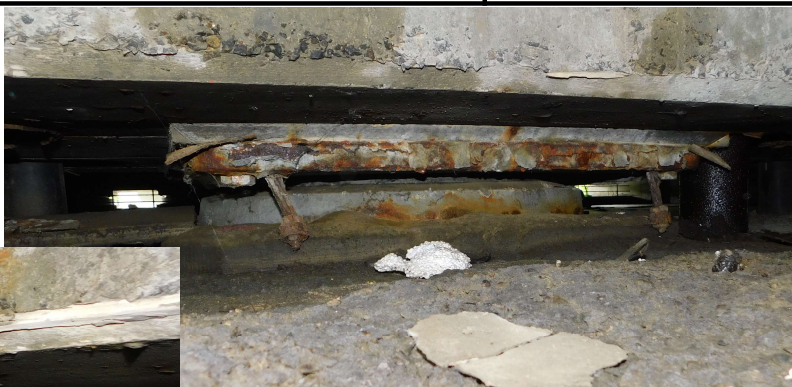
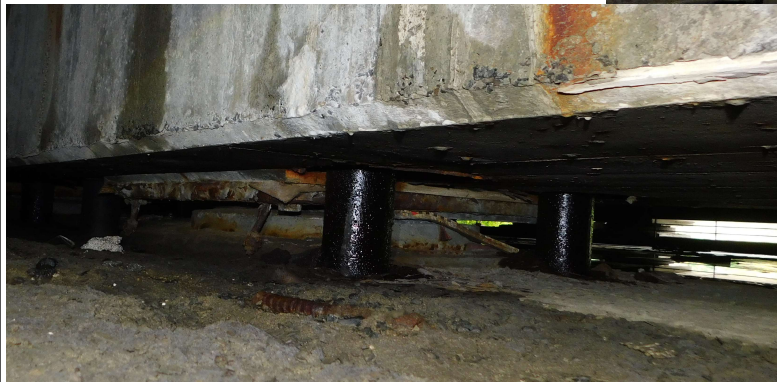
FOT. 11.1. WIDOK SKRZYŃKI PRZYCZÓŁKA

- korozja łożysk,
- zacieki na pow. betonowej,
- korozja podpów. zbrojenia

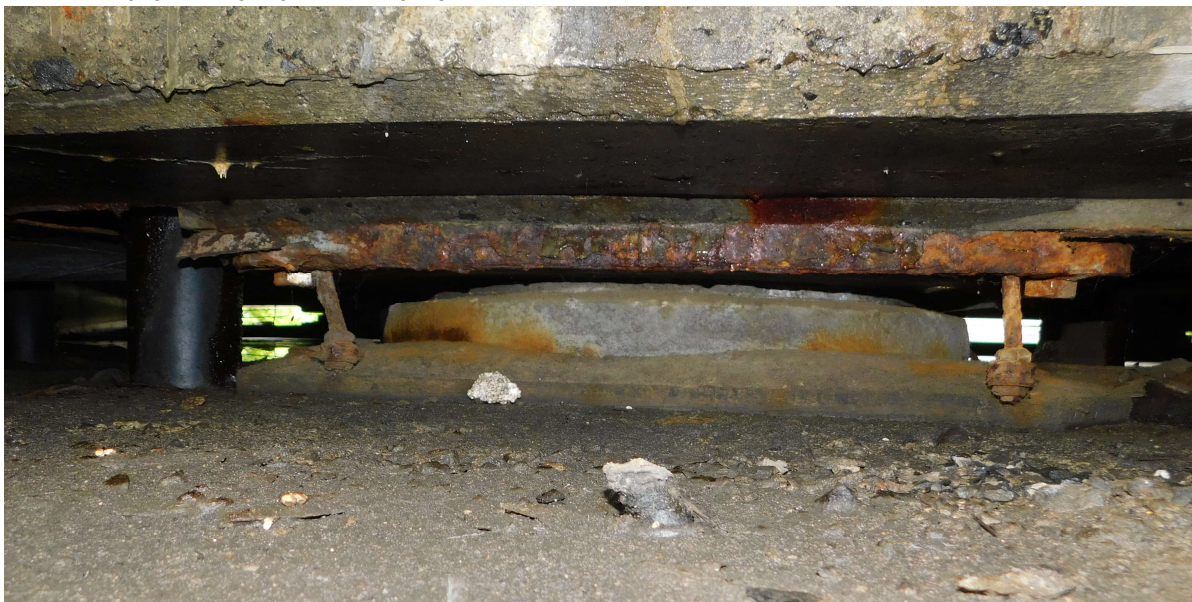
FOT. 11.2. WIDOK SKRZYŃKI PRZYCZÓŁKA - PODPORY NR 2 - ŁOŻYSK

- korozja łożysk,

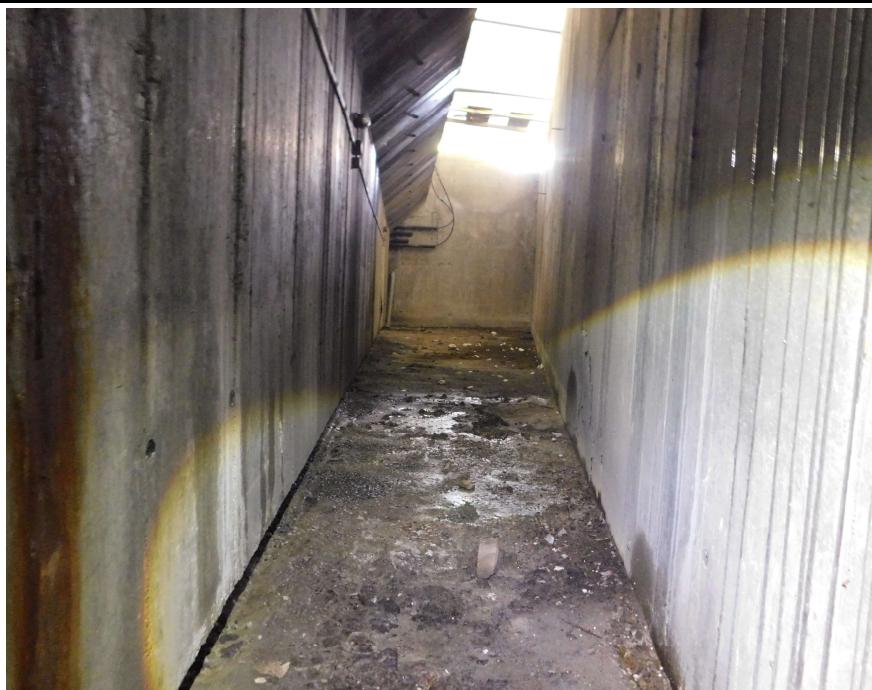
FOT. 11.3. WIDOK SKRZYŃKI PRZYCZÓŁKA

- osady, zacieki
